Realsyn+ for

Medelbyvej 57,
2610 Rødovre

Dato for besigtigelse: 18-05-2026

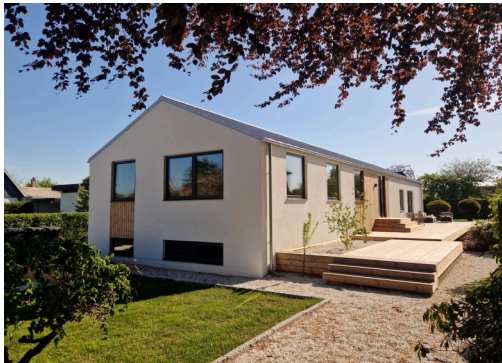
LITRA A - Beboelse

Der er revnede gulvklinter samt gulvklinter med begrænset vedhæftning til underlaget, f.eks. ved dør. Der mangler gulvklinter i et område
