Realsyn+ for

Klosterbakken 11,  
3550 Slangerup

### Bygningsoversigt

Dato for besigtigelse: 23-09-2026

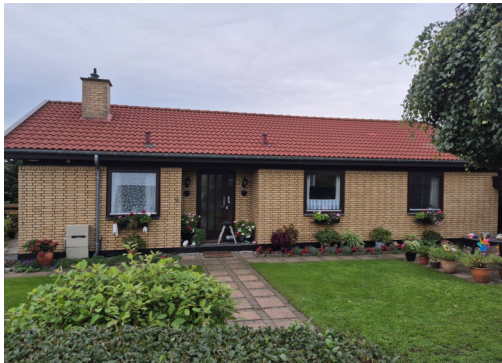
## LITRA A - Beboelse

**Beboelse bygget 1966**

Skader på Lita A

Der er partielle varierende områder med porøse og udfaldne fuger på facadernes teglskaller fx mod sydvestlig hjørne og mellem de to vinduer

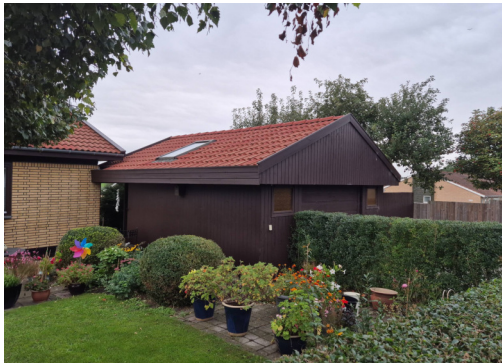
## LITRA B - Garage

**Garage bygget 2004**

Skader på Lita B

Der er få mindre revner i betongulvet for eksempel nær graven
