# REAL

Realsyn+ for

Nørreskov Huse 38,  
7100 Vejle

Dato for besigtigelse: 24-04-2026

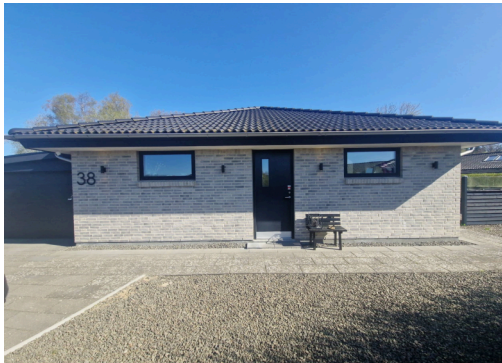
## LITRA A - Beboelse

**Beboelse bygget 2018**

Anvendelse: Beboelse  
Bolig: 158 m<sup>2</sup>  
Etager: 1  
Bebyggelse: 158 m<sup>2</sup>  
Kælder: 0 m<sup>2</sup>

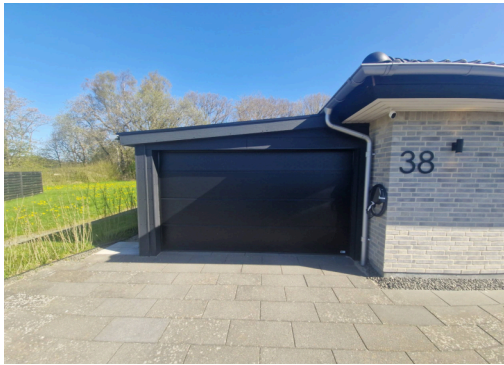
LITRA B - Garage

**Garage bygget 2025**
