Dagnæsalle 79,
8700 Horsens

Bygningsoversigt

Dato for besigtigelse: 24-04-2026

Introduktion til VTR rapporten

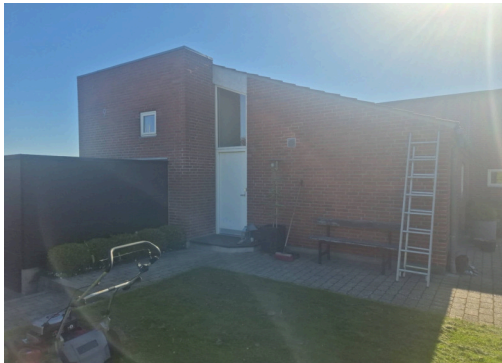
LITRA A - Beboelse

**Ydervægge****SKADE:**

Det er defekte og porøse fuger i murværket mod øst og nord

Omfanget er på nuværende tidspunkt så begrænset, at der ikke skønnes at være nogen risiko.

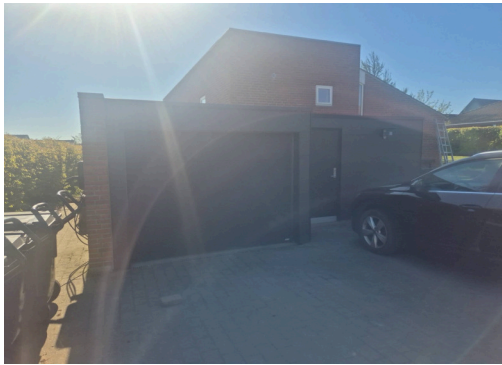
LITRA B - Garage

**Ydervægge****SKADE:**

Der er revnedannelse og defekte fuger i de øverste skifter mod nord
