Realsyn+ for

Grønnegade 10,  
5700 Svendborg

### Bygningsoversigt

Dato for besigtigelse: 04-08-2026

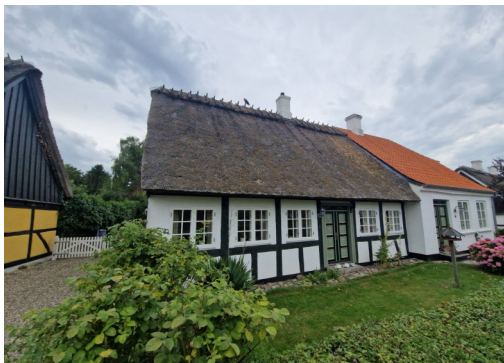
## LITRA A - Beboelse

**Tag****SKADE:**

Stråtaget fremstår nedslidt med lunger og reduceret tykkelse, bindetråden kan ses mod sydvest enkelte steder.

**RISIKO:**

Der er risiko for skader på de underliggende konstruktioner på længere sigt.
