Realsyn+ for

Fasanvej 21,
9640 Farsø

Bygningsoversigt

Dato for besigtigelse: 04-03-2026

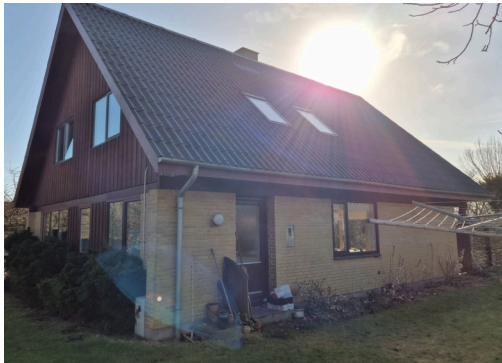
LITRA A - Beboelse

**Beboelse bygget 1971**

**Ydervægge****SKADE:**

Ydervægge har enkelte revner, bl.a. under vinduer i stue

Omfanget er på nuværende tidspunkt så begrænset, at der ikke skønnes at være nogen risiko.

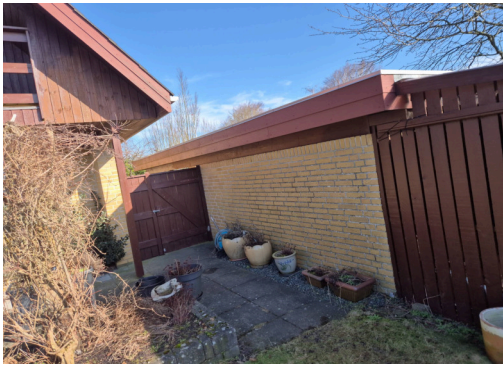
LITRA C - Carport

Carport bygget 1971

Forholdet skønnes af ældre dato/oprindeligt, og idet der ikke ses tegn på skade, skønnes der ikke nærliggende risiko for skade.
