Realsyn+ for

Helletvej 1C,  
6630 Rødding

Dato for besigtigelse: 25-09-2026

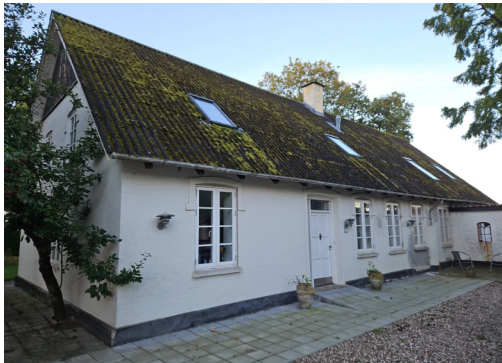
**Beboelse bygget 1907**

Skorsten er med revner og afskalninger

Der kunne ikke registreres følgeskader ved besigtigelsen.

Facadepuds er stedvis med revner og/eller afskalninger som fx mod nord og vest

Skillevægge er stedvis med hult puds eller gennemgående revner som fx i stue i hjørne mod badeværelse, over dør mellem stue og køkken samt over flere døre i entre

Gulvklinker er stedvis med mangelfuld vedhæftning til underlaget som fx udfor badekar

Der er en revnet vægfliser ved vindue og hen mod bruseniche

Isoleringen er skadet og trykket som følge af færdsel på dette

Udbedringseksempel: Eftergang af puds på indervæg. Løstsiddende (hult) puds afhugges til præcis begrænsning. Evt. revner ophugges, forvandes og udfyldes. Væggen afrensnes, grundnes og pudses til plan med den eksisterende vægoverflade.

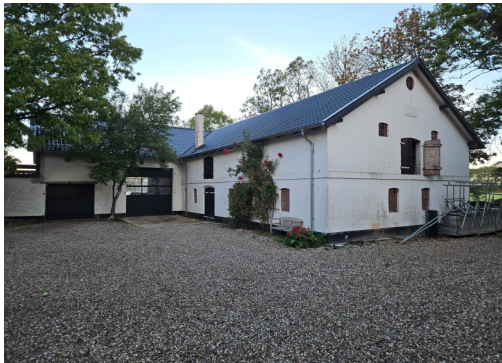
**Udhus bygget 1000**

Læmur mellem lade og boligen er stedvis med revner og/eller afskalninger som fx ved dør og vindue
