Realsyn+ for

Nyvej 16,  
4600 Køge

### Bygningsoversigt

Dato for besigtigelse: 26-02-2026

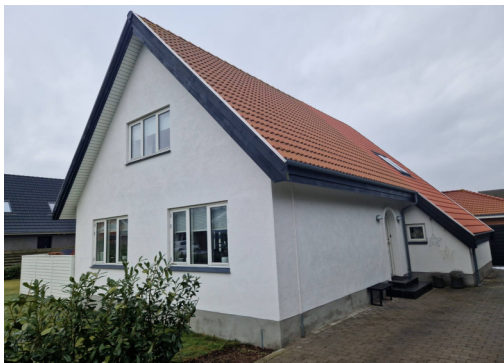
## LITRA A - Beboelse

**Beboelse bygget 1948**

Skader på Lita A

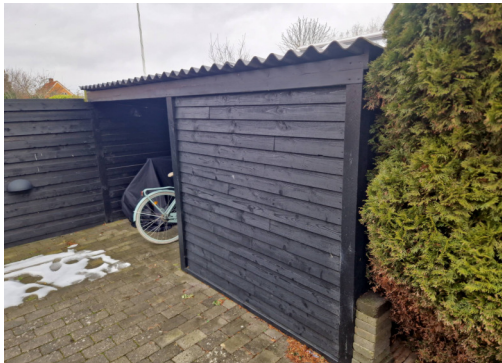
## LITRA B - Skur

**Skur bygget 1000**

Skader på Lita B

**Tag****SKADE:**

Konstruktionen har henstået sådan i en længere årrække uden følgeskader, der vurderes derfor ikke at være nærliggende risiko for skade.
