Realsyn+ for

Mosevej 31B,  
2860 Søborg

### Bygningsoversigt

Dato for besigtigelse: 13-08-2026

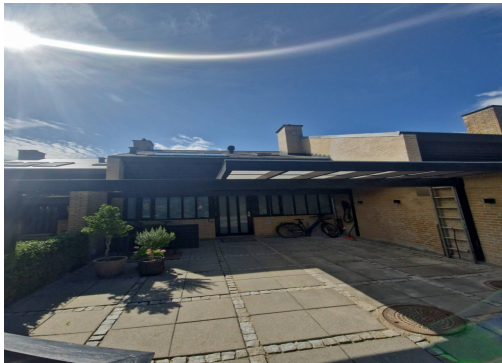
## LITRA A - Beboelse

**Beboelse bygget 1967**

Skifereternittagpladerne har begyndende krumning med fortykkede ender og overflade revner, det ses f.eks. mod syd

Omfanget er på nuværende tidspunkt så begrænset, at der ikke skønnes at være nærliggende risiko for skade.
