Realsyn+ for

Østergade 44,  
6100 Haderslev

Dato for besigtigelse: 16-06-2026

## Introduktion til VTR rapporten

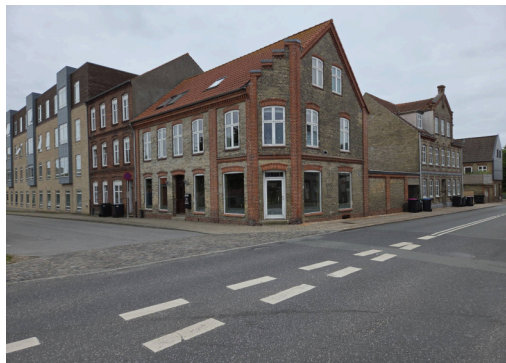
## LITRA A - Beboelse

**Beboelse bygget 1897**

Skader på Lita A

Tegloverligger og fuger over vindue især gavl mod vej har revner og løse fuger.

Forholdet ødelægger facadens tæthed og vil kunne give følgeskader på de bagvedliggende konstruktioner på længere sigt.

Ydervægge har flere revner samt defekte fuger, bl.a. facade mod nord over vinduer.

Forholdet vurderes at give anledning til fugtindtrængning, hvilket kan medføre skader på de bagvedliggende konstruktioner på sigt. Revnerne vurderes i sig selv at være stabile, men er dog af en sådan karakter, at yderligere udvikling over en længere årrække samt mindre revnedannelse efter reparation kan forekomme.

Udbedringseksempel: Eftergang af fuge. Forvitrede/løse fuger, synlige revner og huller i fuger udbedres ved udkradsning og omfugning. Fuger udkradses i fuld bredde til dybde min. 15 mm fra den færdige fugeoverflade. I ældre facader udkradses til dybde min. 25 mm. Efter rengøring og vanding efterfuges med tilbageliggende fuge.

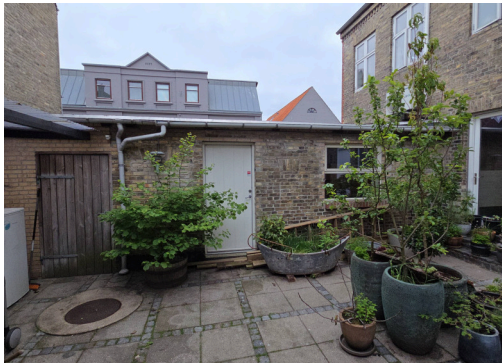
## LITRA B - Sidebygning

**Sidebygning bygget 1897**

Skader på Lita B

Der er områder med porøse og udfaldne og udvaskede fuger samt skadede sten i murværket, ses f.eks. mod vej

Det vurderes, at skaden kan udvikle sig på længere sigt.

Der er gulvklinter med mangelfuld vedhæftning til underlaget bl.a. ved og nær trappe.

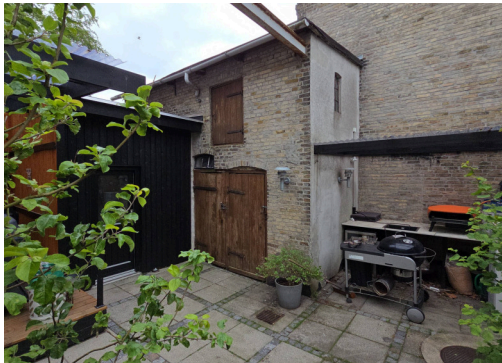
## LITRA C - Udhus

**Udhus bygget 1897**

Skader på Lita C

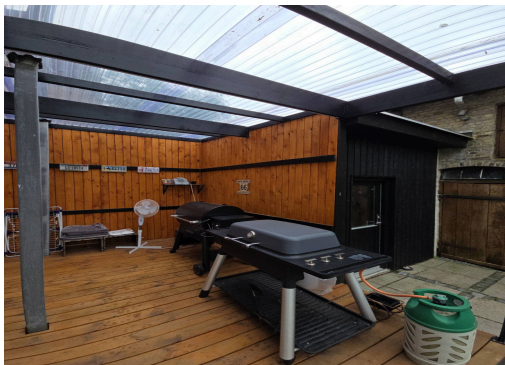
LITRA D - Overdækket terrasse

**Overdækket terrasse bygget 1000**

Skader på Lita D
