# REAL

Realsyn+ for

Stationsvej 22,  
4293 Dianalund

Dato for besigtigelse: 12-04-2026

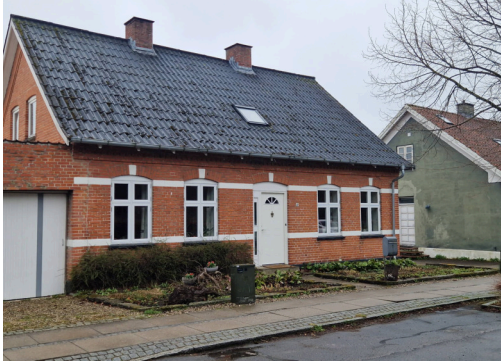
## LITRA A - Beboelse

**Beboelse bygget 1904**

Begge skorsten fremstår med løse og defekte fuger, og der er revnede/løse/frostsprængte sten

Tagpladerne har revner enkelte steder mod have og enkelte mod vej

Segmentbuer er med revner over vinduer og flere fuger er porøse flere steder bygningen rundt

Der er revner i sokkel mest i gavl mod vest. Revnerne fortsætter op i ydervæggen

Der er enkelte gulvklinter med mangelfuld vedhæftning til underlaget i mindre områder, enkelte er revnet og flere er med skår.

Udbedringseksempel: Eftergang af fuger i skorsten. Fuger udbedres ved udkradsning og omfugning. Skadede skorstenensfuger udkradses i fuld bredde til dybde min. 25 mm fra den færdige fugeoverflade. Hele fugen udfyldes efterfølgende.

Udbedringseksempel: Eftergang af fuger. Forvitrede/løse fuger, synlige revner og huller i fuger udbedres ved udkradsning og omfugning. Fuger udkradses i fuld bredde til dybde min. 15 mm fra den færdige fugeoverflade. I ældre facader udkradses til dybde min. 25 mm. Efter rengøring og vanding efterfuges med tilbageliggende fuger.

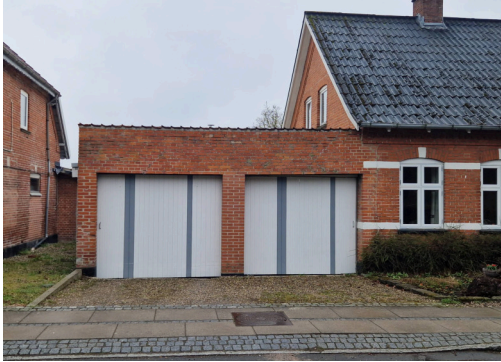
LITRA B - Garage

**Garage bygget 1904**

Murværk er med revne over og under vindue i gavl mod have

Der er revnedannelser, forskydninger og defekte fuger mod vej

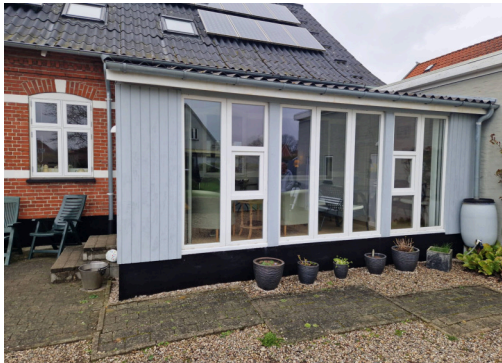
LITRA D - Udestue

**Udestue bygget 1000**
