Realsyn+ for

Jerichausvej 5,
3630 Jægerspris

Bygningsoversigt

Dato for besigtigelse: 22-06-2026

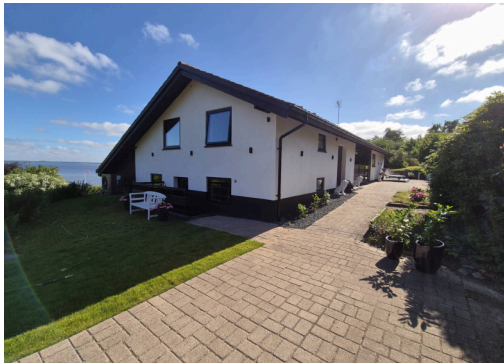
LITRA A - Beboelse

Beboelse bygget 1963

Anvendelse: Beboelse
 Bolig: 179 m²
 Etager: 1
 Bebyggelse: 163 m²
 Kælder: 46 m²

RØD 2
 GUL 5
 GRÅ 4
 ? 0

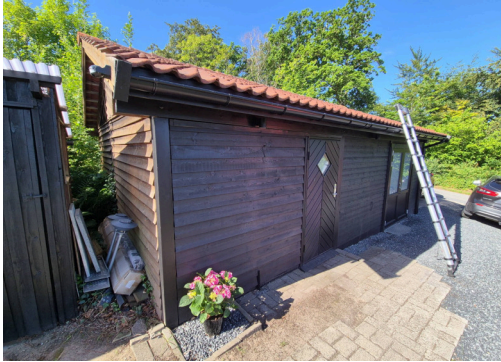
LITRA B - Carport

**Carport bygget 2001**
