# REAL

Realsyn+ for

Kong Skjoldsvej 1,  
3600 Frederikssund

Dato for besigtigelse: 30-03-2026

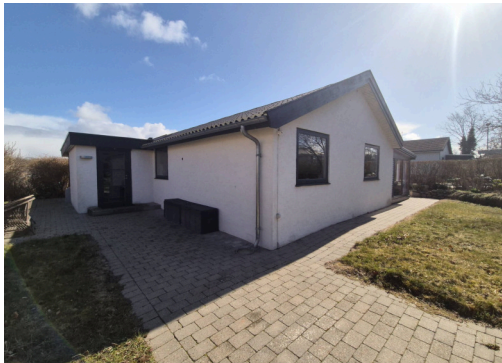
## LITRA A - Beboelse

**Beboelse bygget 1960**

Skader på Lita A

Anvendelse: Beboelse  
 Bolig: 104 m<sup>2</sup>  
 Etager: 1  
 Bebyggelse: 120 m<sup>2</sup>  
 Kælder: 0 m<sup>2</sup>

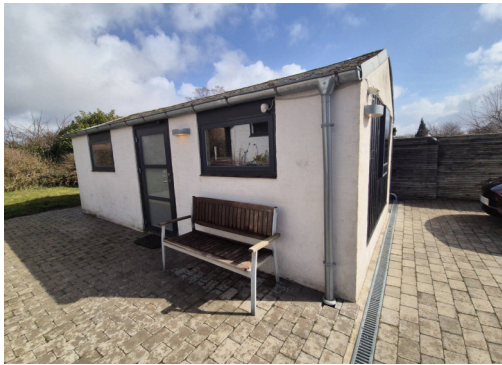
## LITRA B - Garage

**Garage bygget 1000**

Skader på Lita B
