Realsyn+ for

Lillevangsvej 9,  
4200 Slagelse

### Bygningsoversigt

Dato for besigtigelse: 07-07-2026

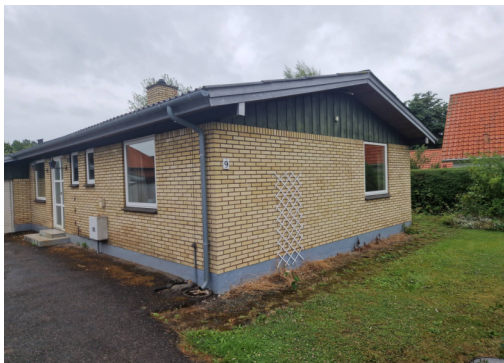
**Beboelse bygget 1965**

Skader på Lita A

Anvendelse: Beboelse

Bolig: 105 m<sup>2</sup>

Etager: 1

Bebyggelse: 133 m<sup>2</sup>Kælder: 0 m<sup>2</sup>

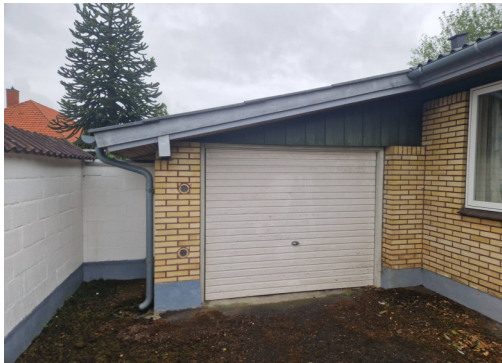
**Garage bygget 1965**

Skader på Lita B
