Realsyn+ for

Sterkelsvej 6,
4700 Næstved

Dato for besigtigelse: 02-06-2026

Introduktion til VTR rapporten

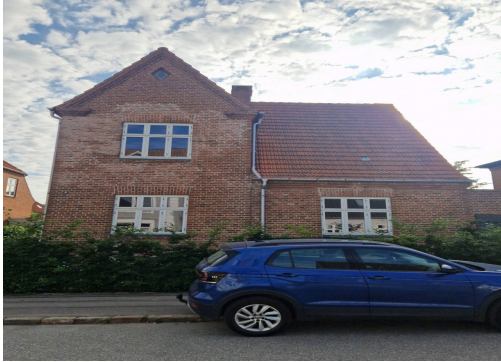
LITRA A - Beboelse

Skorsten fremstår med løse og defekte fuger, og der er revnede / løse / frostsprængte sten

Rygningsmørtel har revner og mangler enkelte steder. Det ses f.eks. mod mod have

Trappe til stueetage har revner i samlingen med fundament, samt revner og afskalninger i trin

Det vurderes, at skaden kan udvikle sig på længere sigt.

Der er gulvklinter med mangelfuld vedhæftning til underlaget bl.a. ved dør mod toilet

Der er gulvklinter med mangelfuld vedhæftning til underlaget i arbejdsområdet

Der er revnede gulvklinter samt gulvklinter med begrænset vedhæftning til underlaget ved dør mod værelse

Der er revnede gulvklinker, samt gulvklinker og vægfliser med mangelfuld vedhæftning til underlaget i brusenichen

Udbedringseksempel: Udskiftning af defekte sten i skorstensrør af tegl. Defekte sten udhugges manuelt i fritstående skorstensrør med 110 mm vange. Nye maskinstrøgne hulsten indmures i mørtel efter rengøring og vanding. Der fuges med fyldte fuger og pudses med armeret puds. Eftergang af fuger i skorsten af tegl. Forvitrede/løse fuger udbedres ved udkradsning og omfugning. Skadede skorstensfuger udkradses i fuld bredde til dybde min. 25 mm fra den færdige fugeoverflade. Hele fugen udfyldes med kalkcementmørtel KC 35/65/650. Det reparerede murværk skal beskyttes mod udtørring, ved tildækning med plastfolie, og holdes tildækket i mindst 3 døgn.

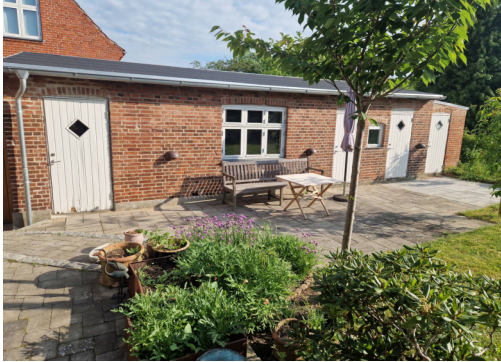
LITRA B - Udhus

Ydervægge har flere revner og defekte udfaldne fuger bl.a. særligt om tilbygget redskabsrum,

Det vurderes, at skaden kan udvikle sig på kortere sigt.
