Realsyn+ for

Nyvej 21,  
6100 Haderslev

Dato for besigtigelse: 24-08-2026

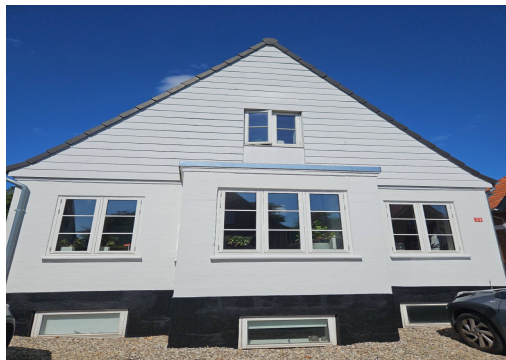
## LITRA A - Beboelse

Mod nord er gavlbeklædning enkelte steder med nedbrydning som fx over dør

Det vurderes, at skaden kan udvikle sig på længere sigt.

**Udskiftning af beklædning**

Udbedringseksempel: Udskiftning med bræddebeklædning af fyrretræ med lister. Bræddebeklædning med lister opsættes på ydervæg og behandles med plastalkydræbeskyttelse. Nedrivning af eksisterende bræddebeklædning. Ny bræddebeklædning monteres. Beklædningen malerbehandles med træbeskyttelse.
