Realsyn+ for

Sydkajen 85,
3600 Frederikssund

Dato for besigtigelse: 29-05-2026

Introduktion til VTR rapporten

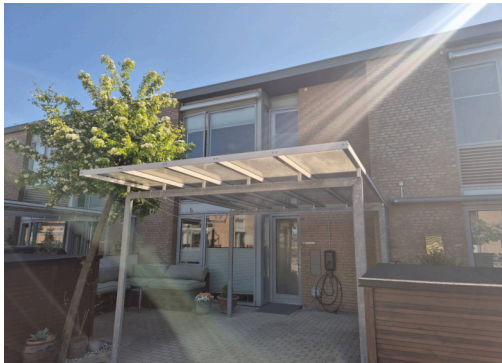
LITRA A - Beboelse

**Fundament/sokkel****SKADE:**

Der er enkelte revner i sokkel se f.eks. mod øst

NOTE:

Omfanget er på nuværende tidspunkt så begrænset, at der ikke skønnes at være nogen risiko.
