Realsyn+ for

Assensvej 213,  
5771 Stenstrup

Dato for besigtigelse: 16-04-2026

## Introduktion til VTR rapporten

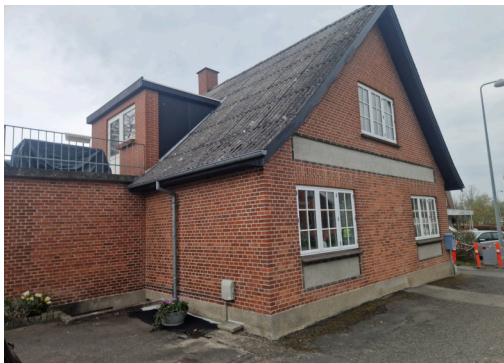
**Beboelse bygget 1936**

Skader på Lita A

Anvendelse: Beboelse  
 Bolig: 233 m<sup>2</sup>  
 Etager: 1  
 Bebyggelse: 163 m<sup>2</sup>  
 Kælder: 88 m<sup>2</sup>
