# TILSTANDSRAPPORT

EF Tønderhus

**Krog Byggerådgivning ApS**

Dato for udskrivning  
22.4.2025

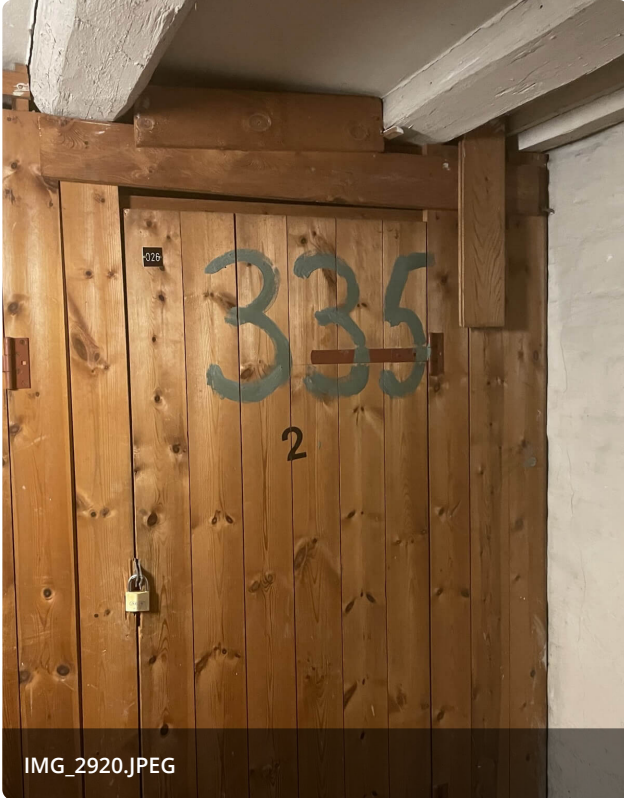
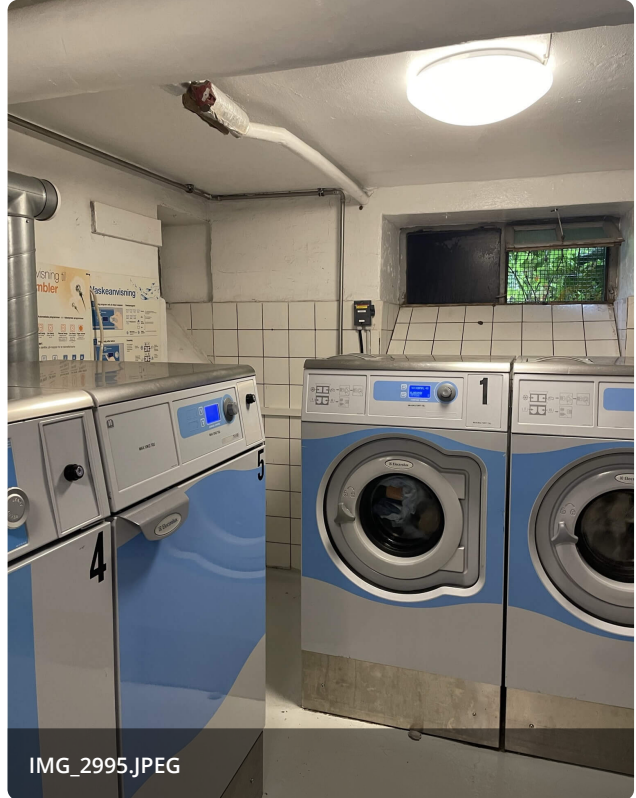
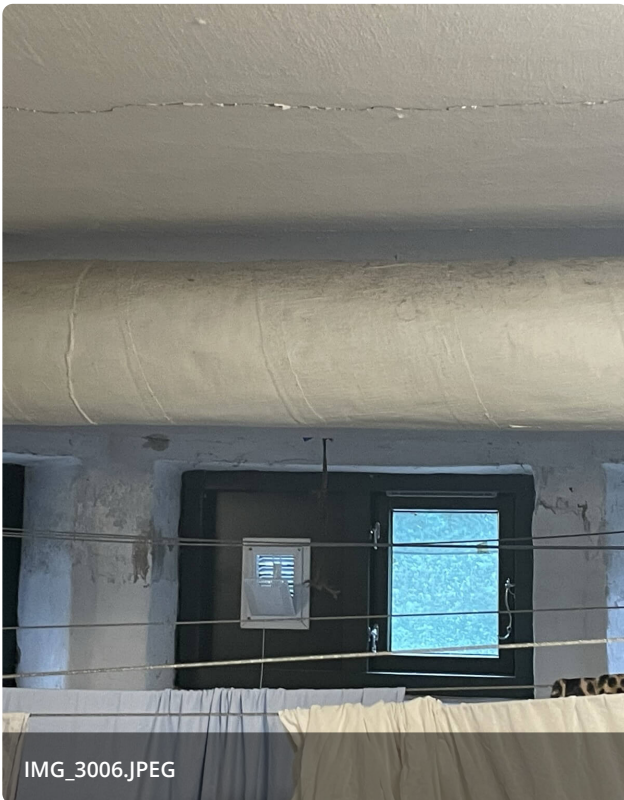
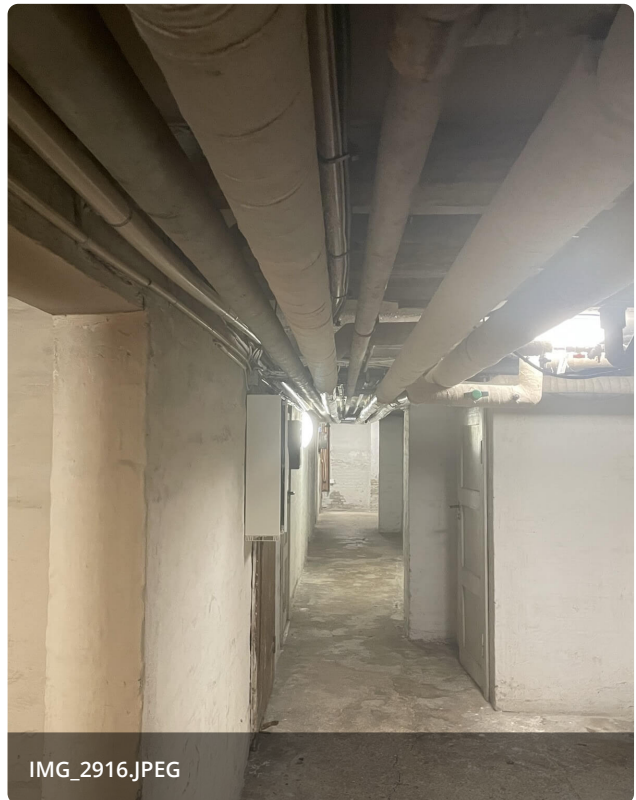
Ifm. gennemgangen kunne det konstateres at der ved tidligere vvs projekt er efterladt flere gamle isoleret rør.

Rørisoleringen mistænkes at være asbestholdig. Disse rør findes flere steder i kælderen, tørrerum og i pulterummene.

Det anbefales at bliver fortaget en miljøscreening af kælderen hvor der tages prøver på rørisoleringen samt prøver på gulve og vægge for at vurdere omfanget.

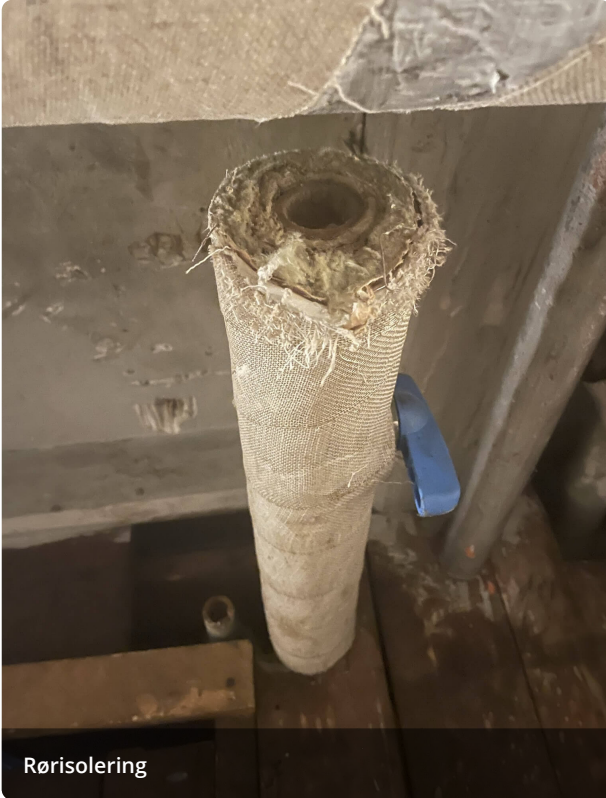
Ved asbestholdig rørisolering er der stor risiko for asbesten har spredt sig i kælderen.

Det kan resultere i at ejendommens kælder skal komplet miljøsaneres før at beboerne kan fædres i kælderen igen.

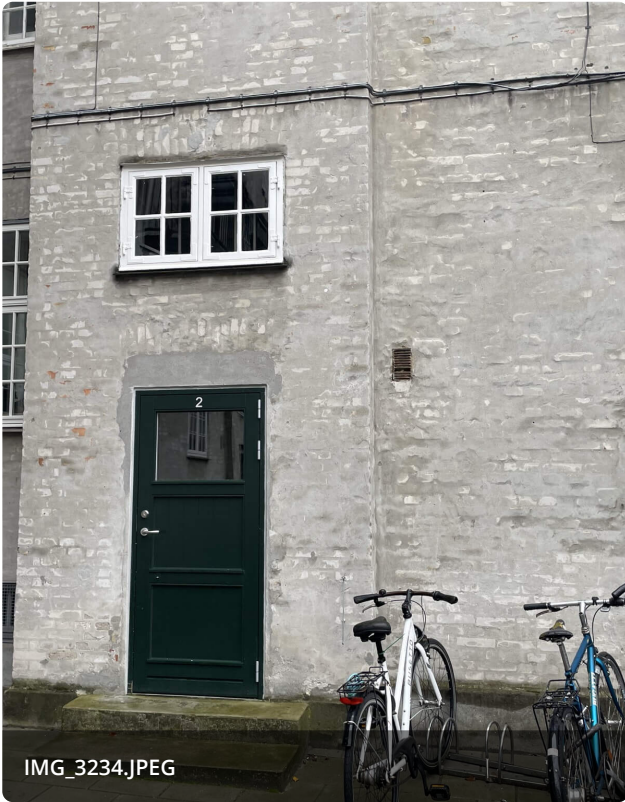
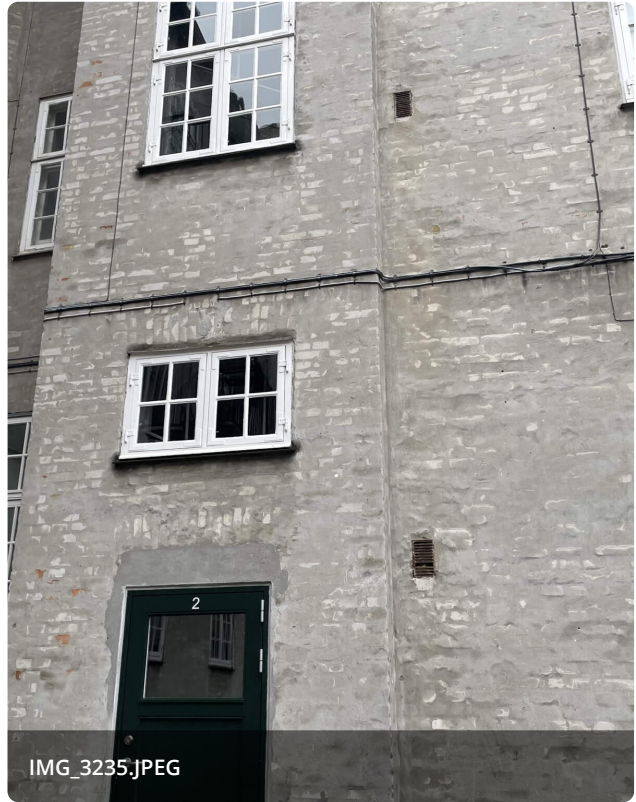
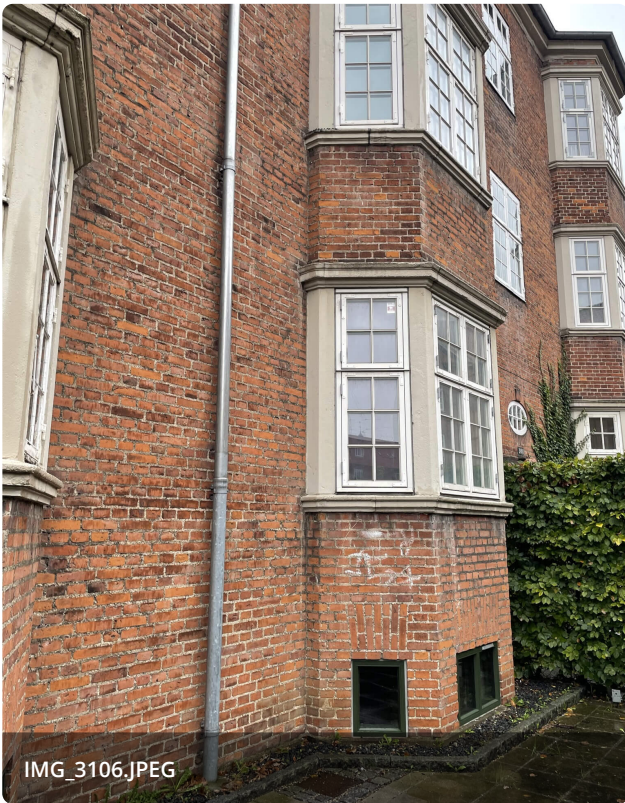
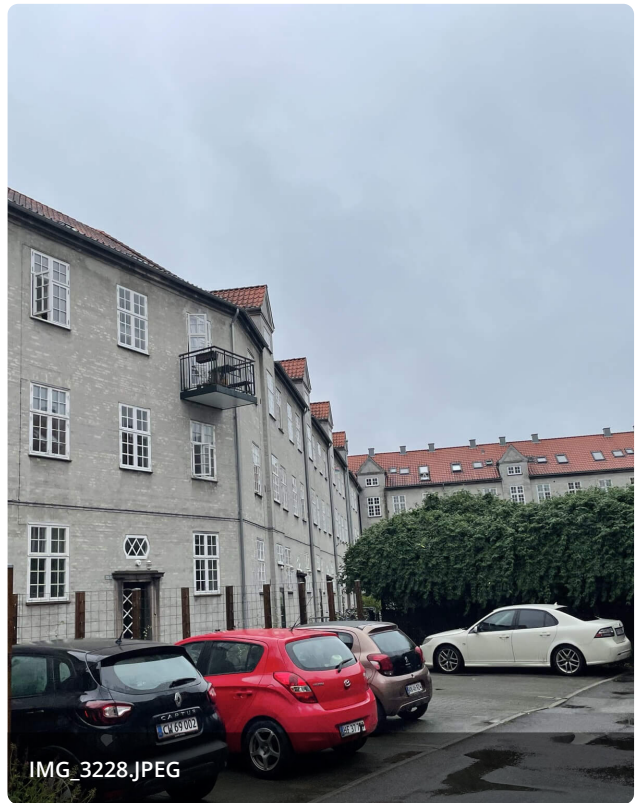
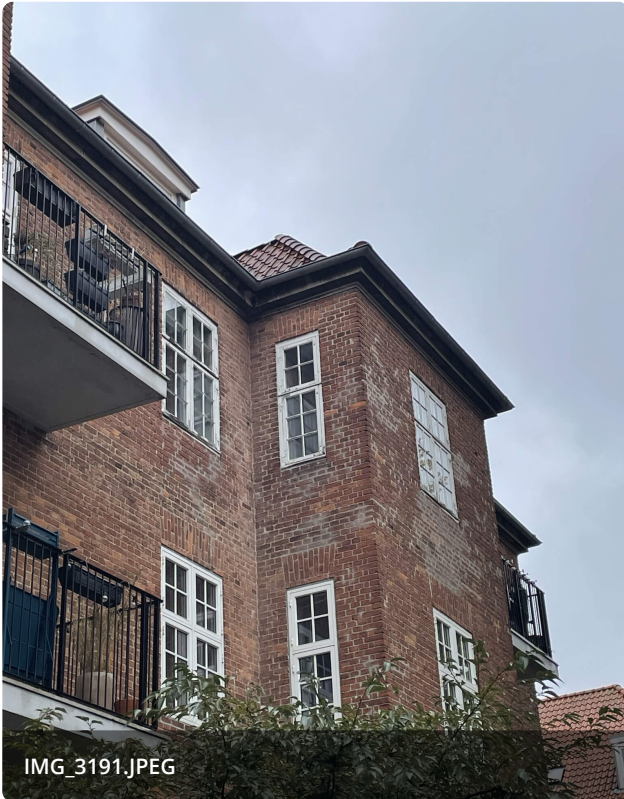
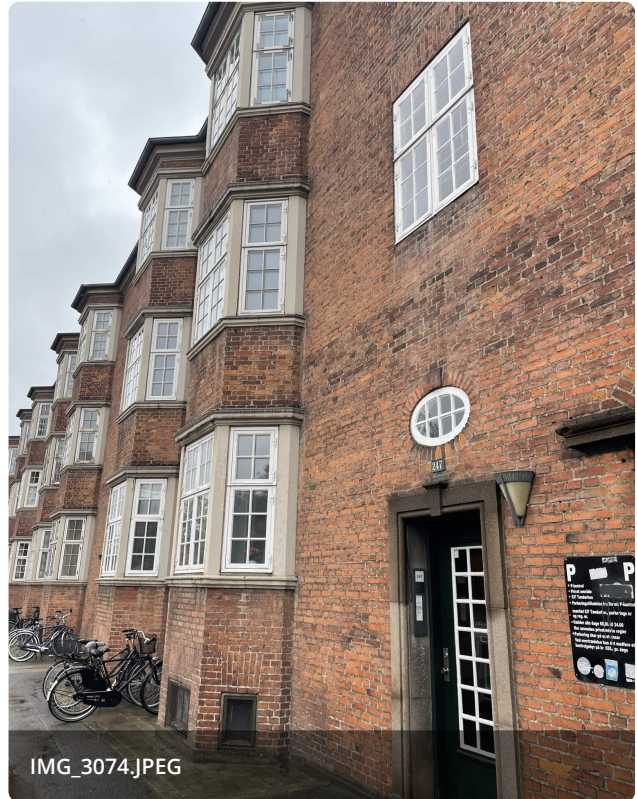
Det ses at facaden mod gaden fremstår med revner manglende og forvitrede fuger.

Det anbefales at facaderne mod gade renoveres. Facaderenovering indebære følgende:

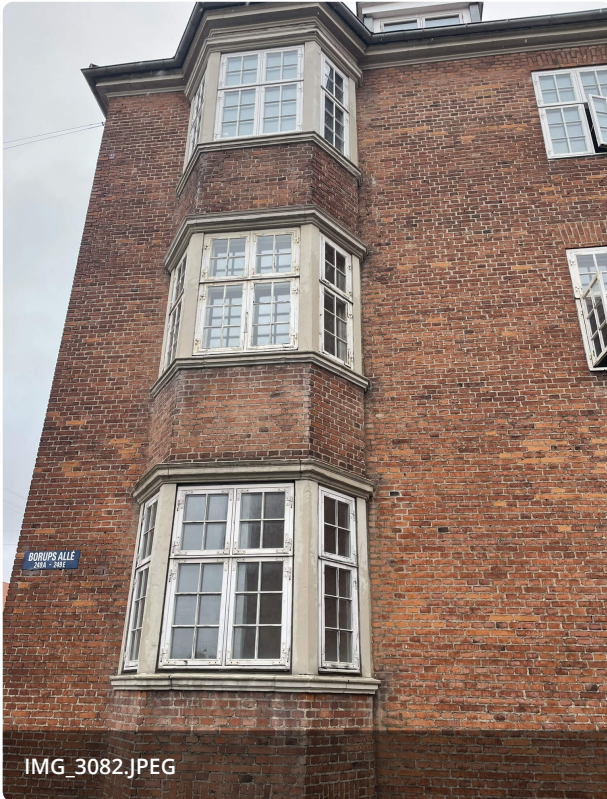
Hvis ikke disse udbedret kan der være risiko for regnvand trænger ind i facaden.

- Udkredsning af fuger

- Nye fuger
- udbedring af sætningskader
- udskiftning af beskadigede sten.

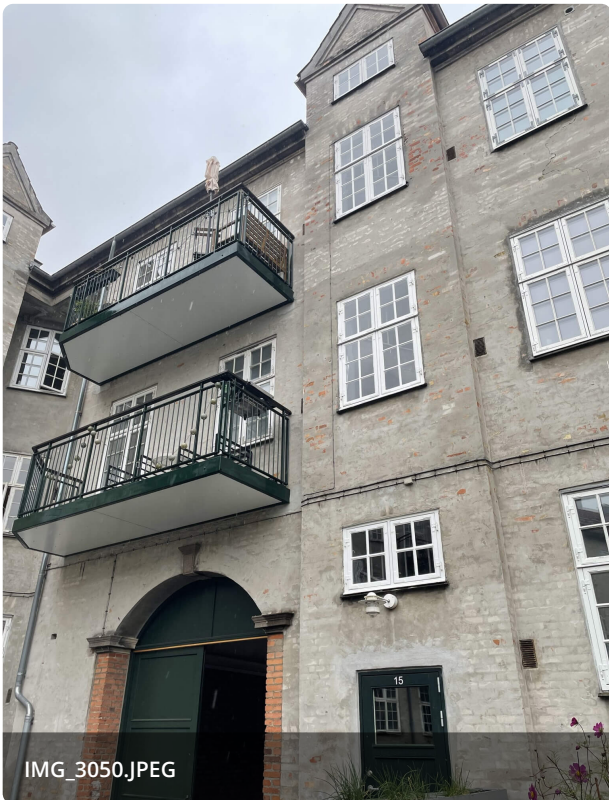
IMG\_3050.JPEG

Ejendommens facader mod gården fremstår med revner og afskallet puds.

Hvis ikke disse udbedret kan der være risiko for regnvand trænger ind i facaden.

Det anbefales at facaderne i gården eftergås.

- Udbedring af revner
- Udbedring af løstsiddende puds

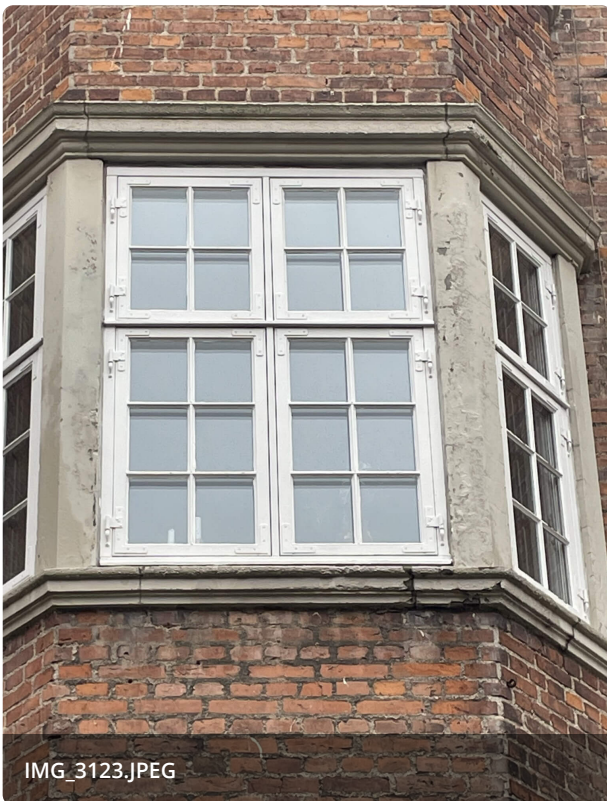
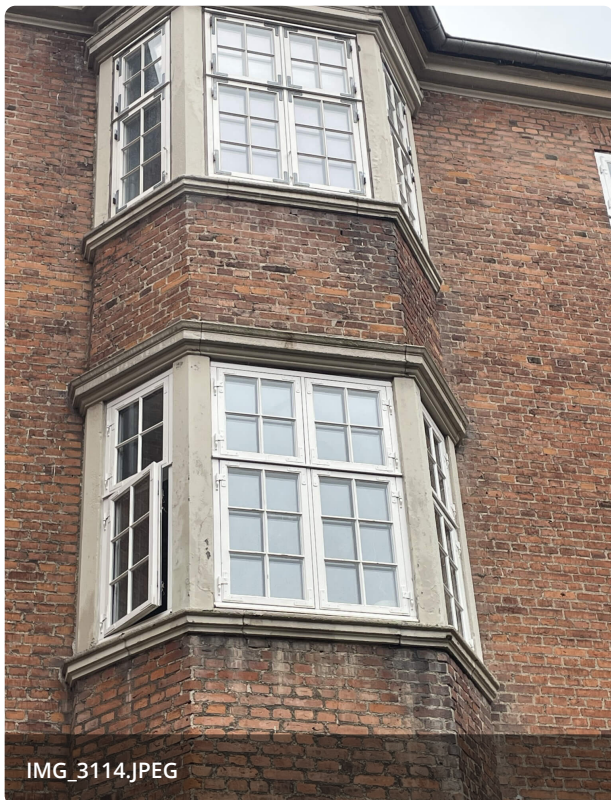
Det ses ejendommens 22 beton karnapper fremstår nedslidte, fugerne er forvitrede og der ses allerede tegn på rustdannelse på armeringen.

Hvis ikke disse vedligeholdelses er der risiko for armeringen knækker og betonen slipper.

Det anbefales derfor at beton karnapperne afrenses det blotlagte armering behandles og karnapperne pudses op igen.

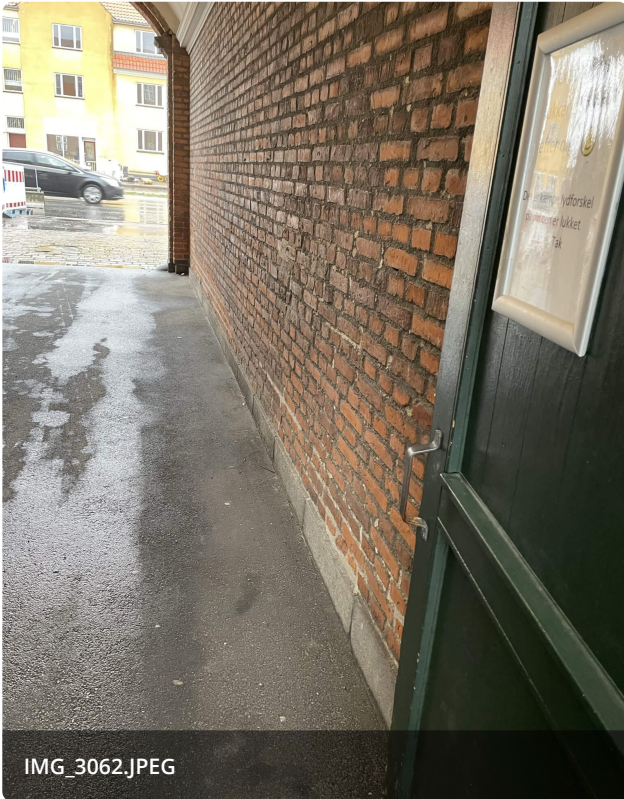
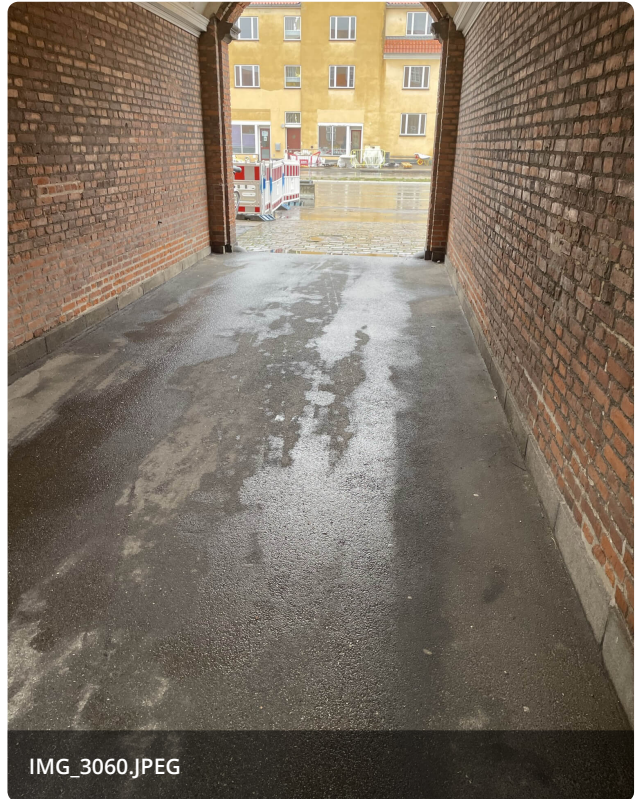
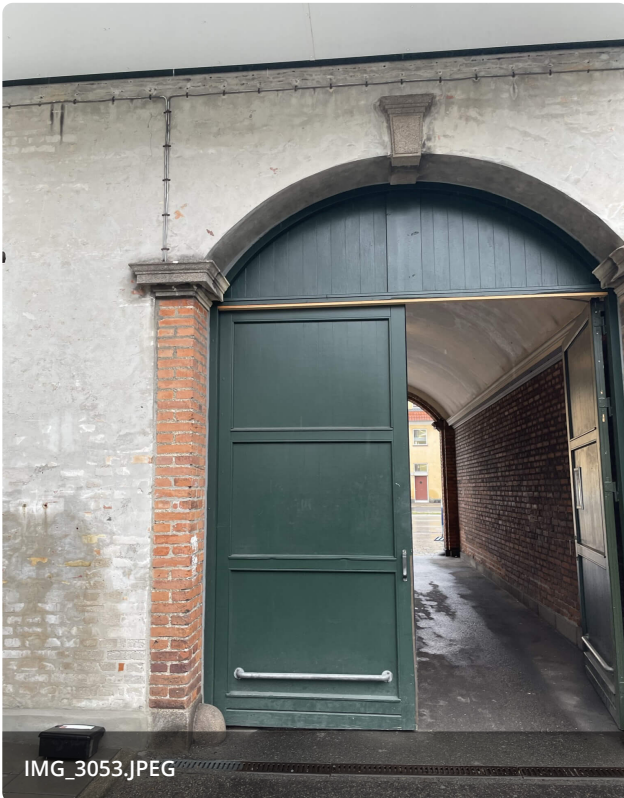
Ejendommen er forsynet med 2 port gennemgange, disse fremstår som udgangspunkt i ok stand.

vedr. murværk i porten anbefales det at dette udbedres samtidig med øvrig mure reparationer

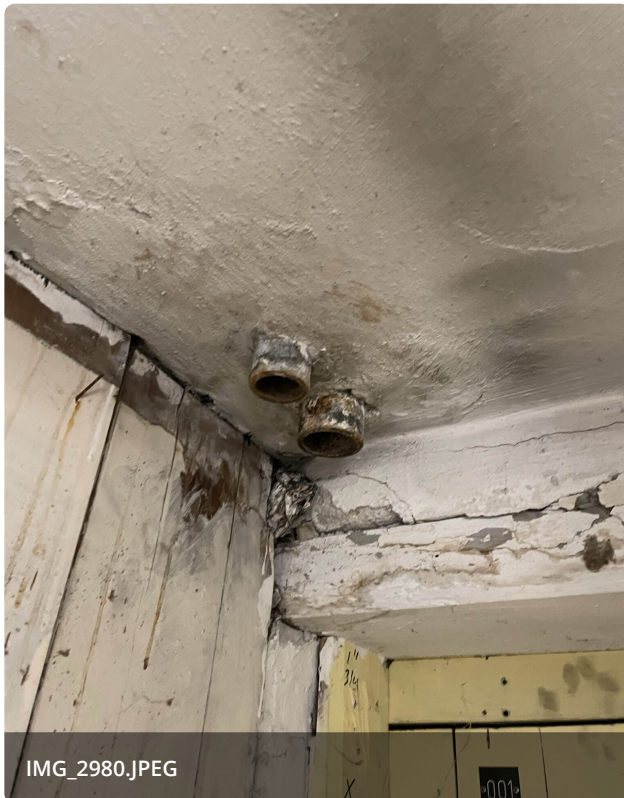
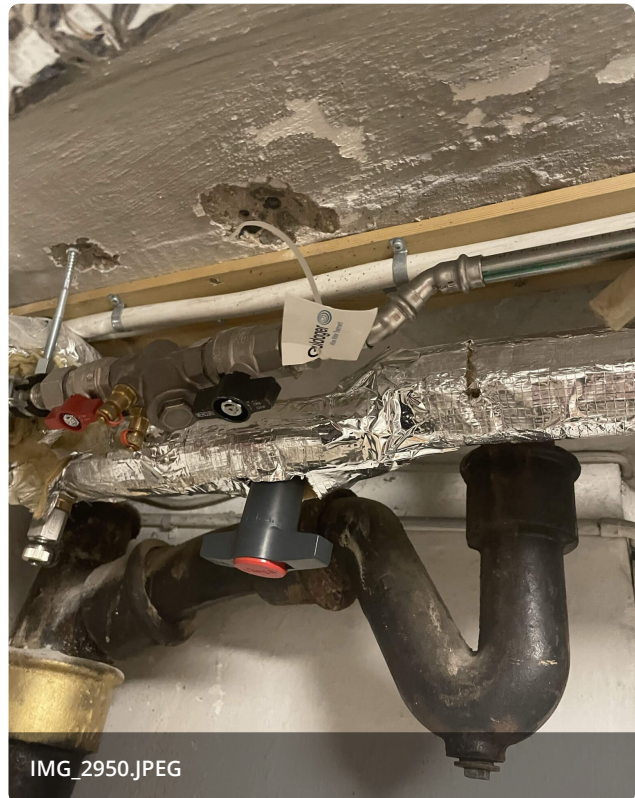
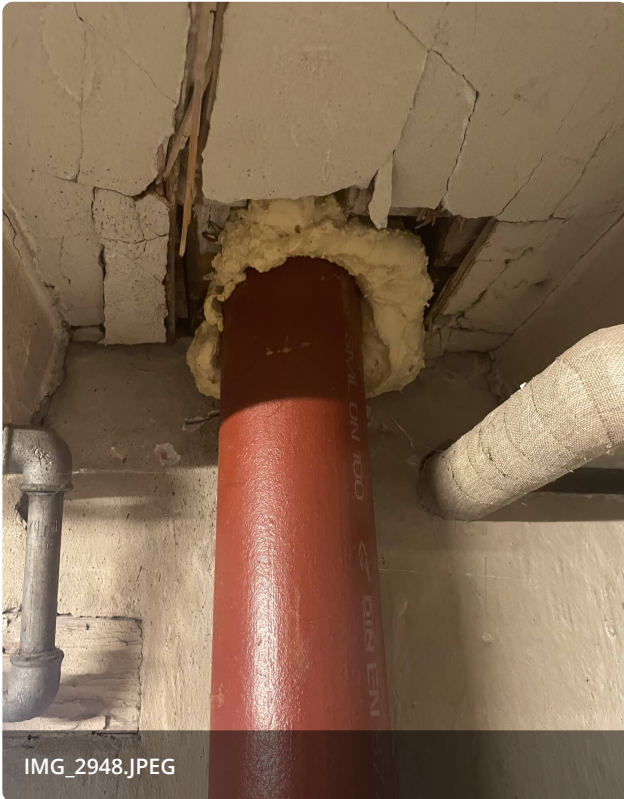
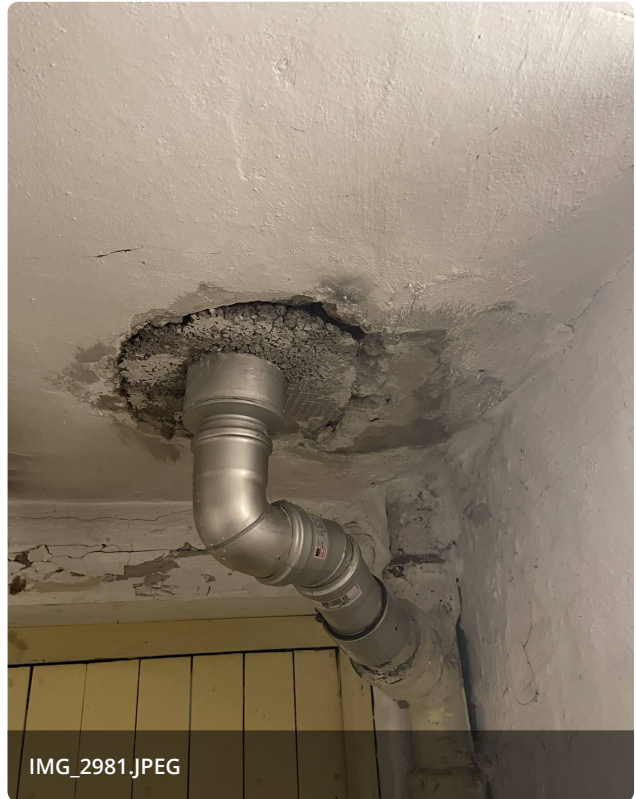
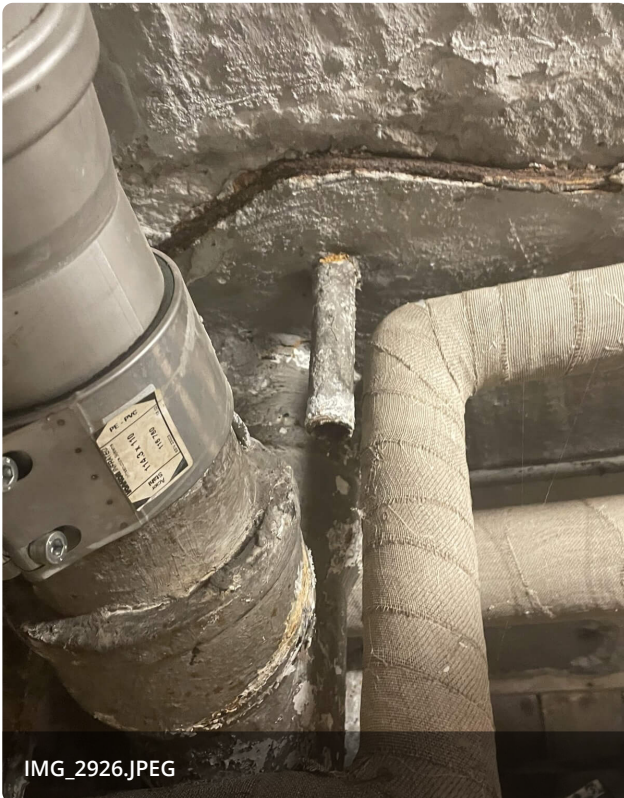
Ejendommens etageadskillelse mellem kælder og stueetagen er gennemgået ifm. besigtigelsen, denne er opbygget i beton.

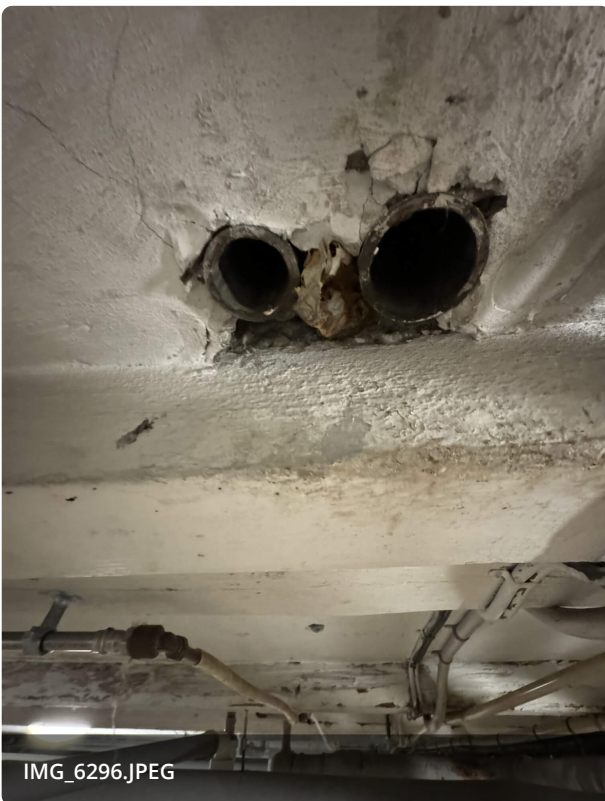
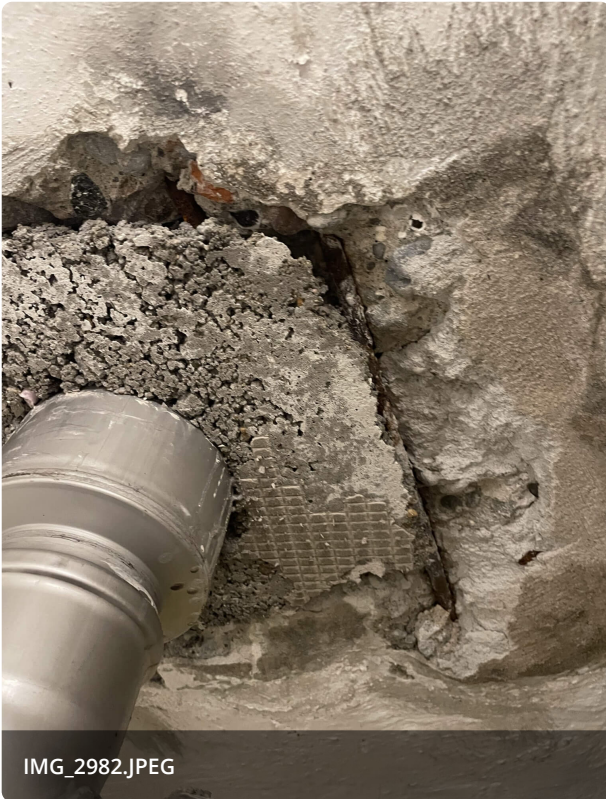
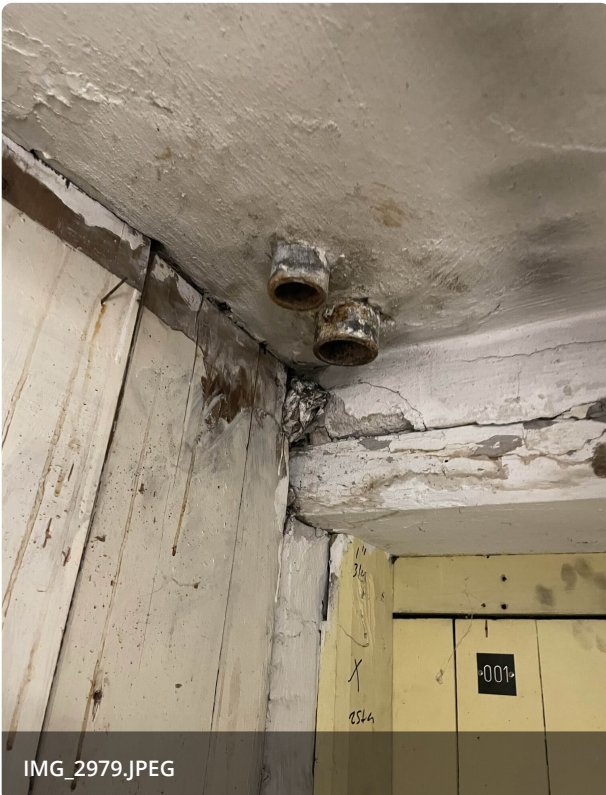
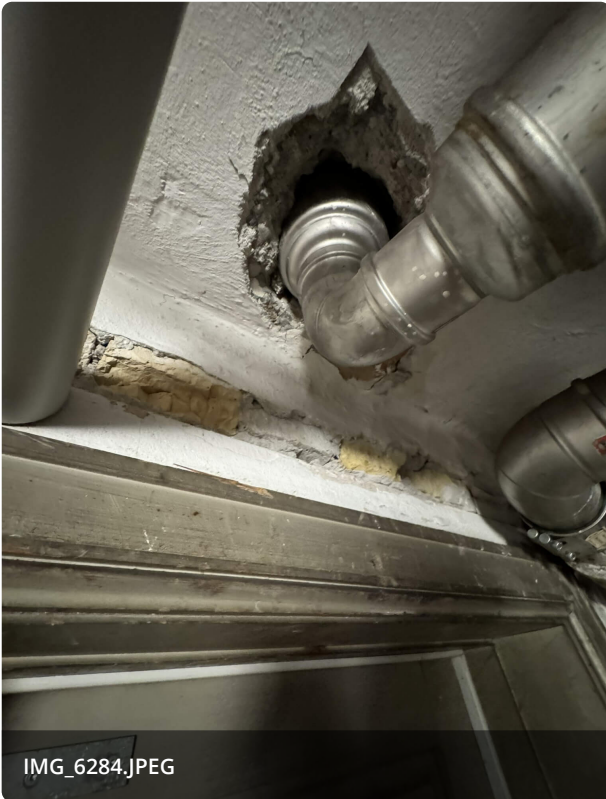
Ifm. gennemgangen ses det at gennemboringer til nye installationer ikke er lukket korrekt. Der er flere steder i ejendommen hvor gennemboringer er lukket til med byggeskum, dette er ikke lovligt ift. brand

Hvis ikke gennemboringer er lukket korrekt er der risiko for brand og røgspredning mellem etageadskillelserne.

Det anbefales at kælderens gennemgås og alle gennemboringer lukkes korrekt.

Lukning kan ske med beton eller brandbøsninger.

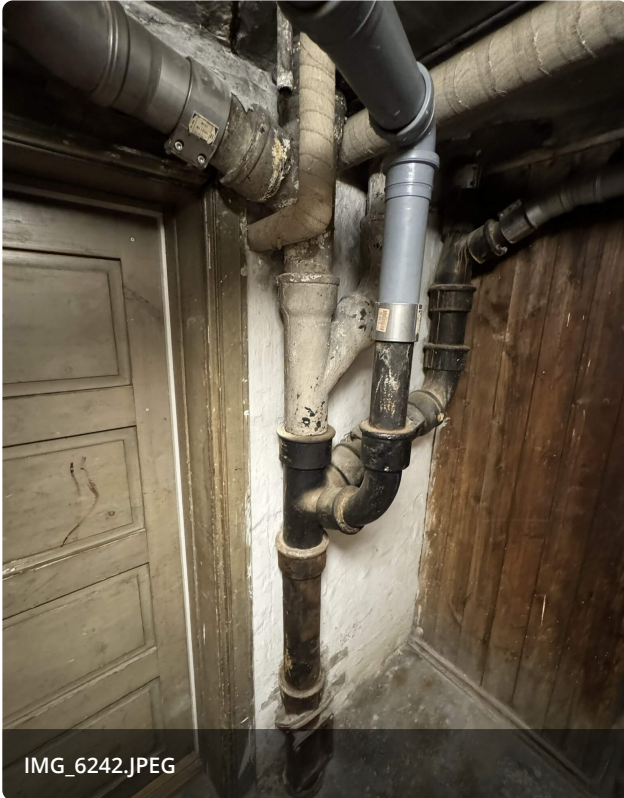
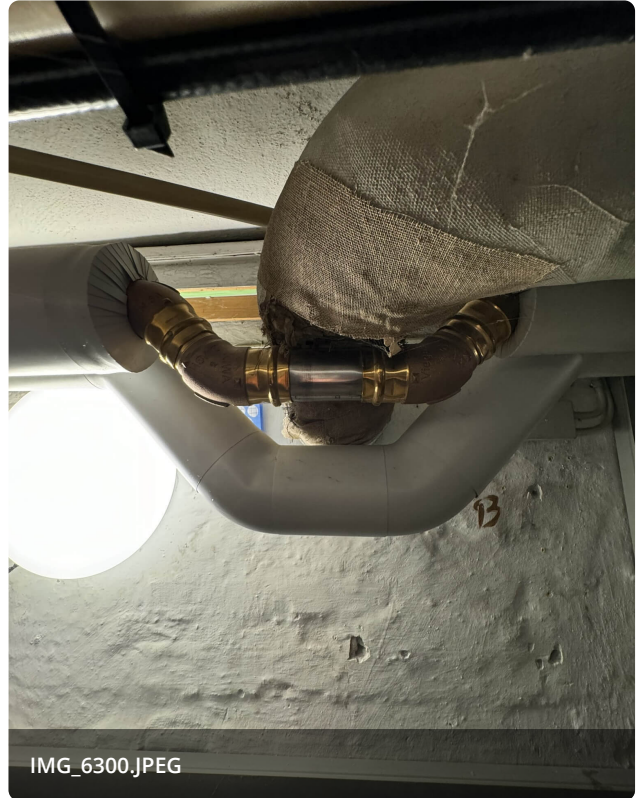
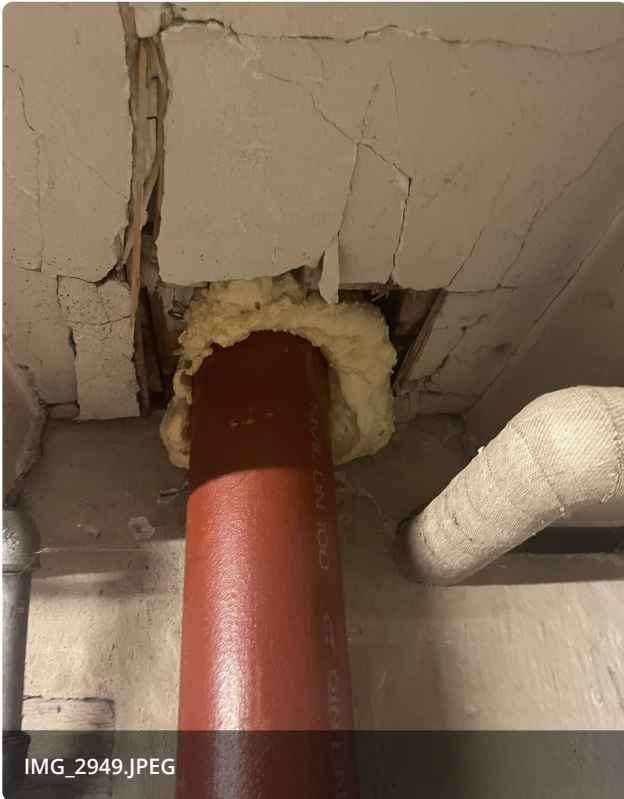
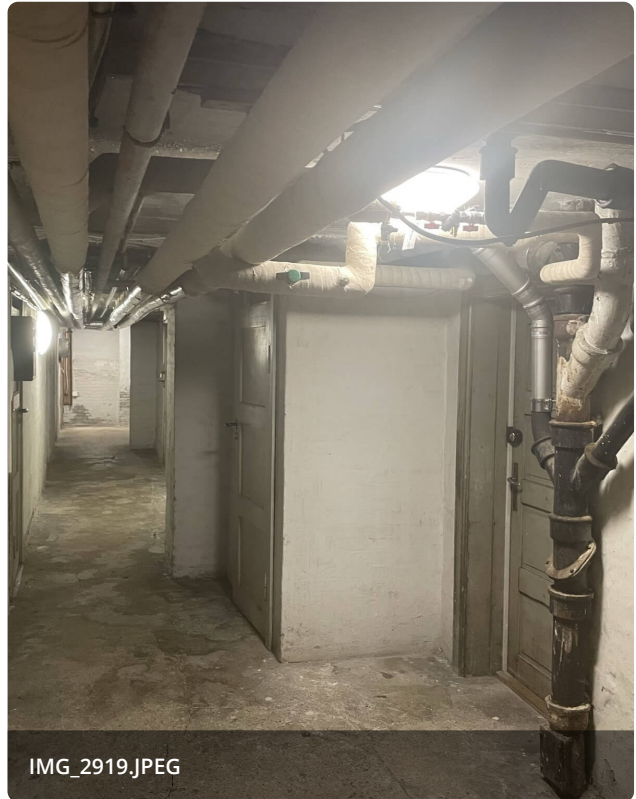
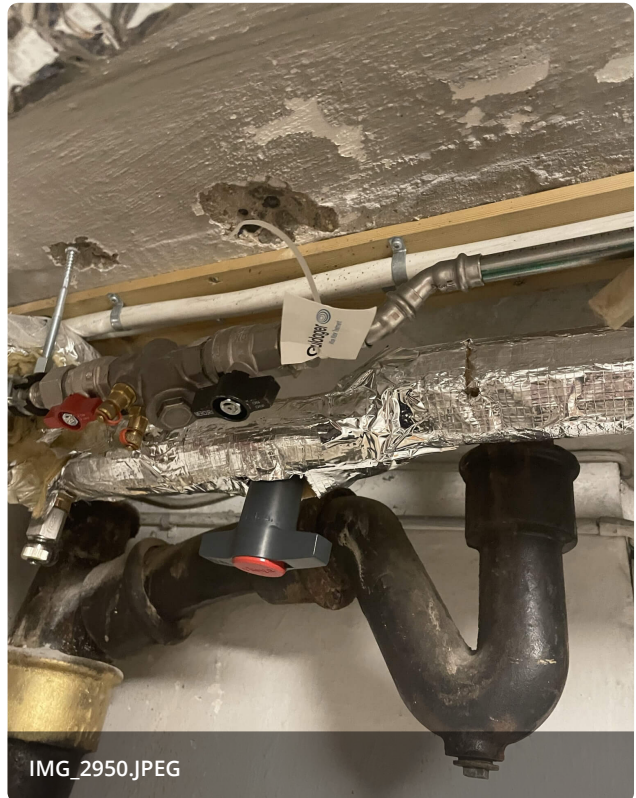
Afløbsinstallationerne fremstår generelt i varierende stand flere af dem er udskiftet ifm. badeværelsesrenovering.

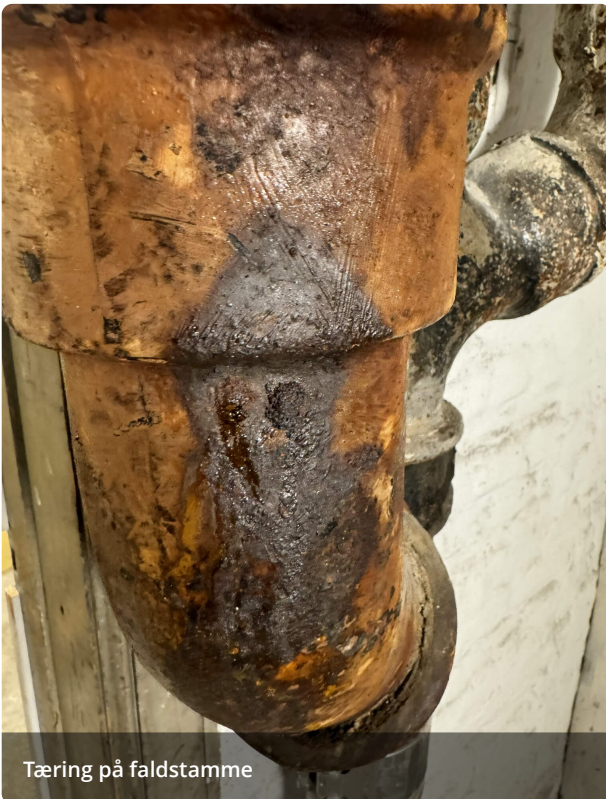
I kælderen ses der flere af de oprindelige faldstammerør der fremstår med tæring og tegn på utætheder.

Hvis ikke disse eftergås er der risiko for utætheder og brud i faldstammer.

Tæring på faldstamme

Det anbefales at alle faldstammer gennemgås og der udarbejdet en protokol for hvilke faldstammer der skal udskiftes.

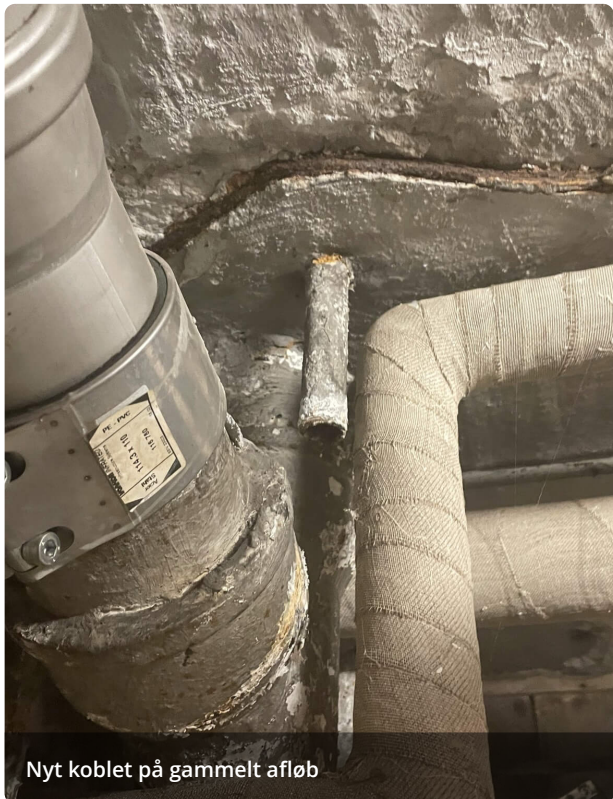
Nyt koblet på gammelt afløb

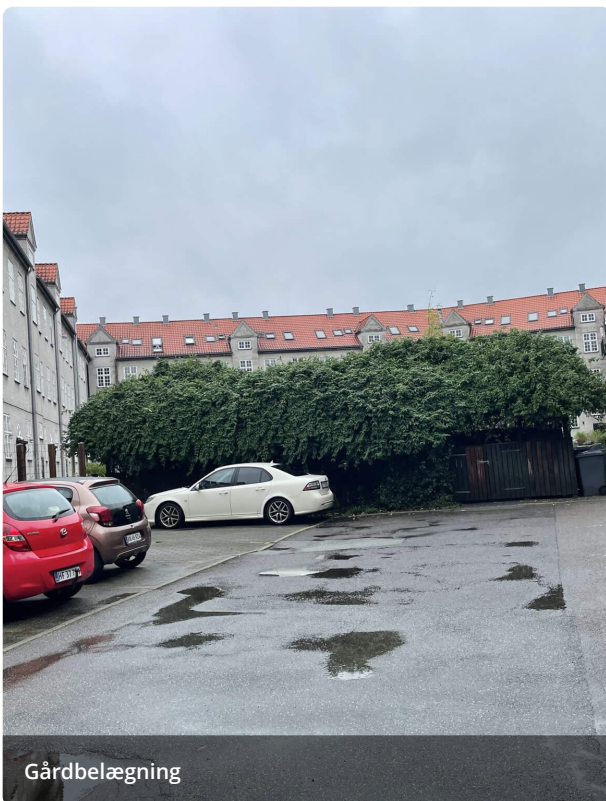
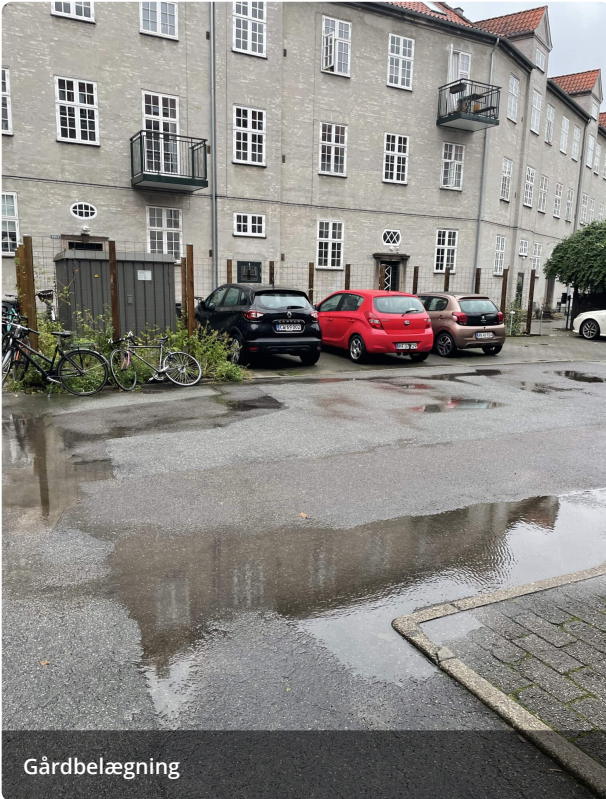
Gårdbelægning

Det ses at bælgningen i gården er sunket flere steder, belægningen fremstår med lunger og flere vandpytter.

Der kan på sigt være risiko for at asfalten revner eller der dannes større huller i bælgningen.

Det anbefales at bælgningen oprettes med fald mod eksisterende kloakker for at lede vandet korrekt væk.
