Realsyn+ for

Thyregodvej 42A,  
7323 Give

### Bygningsoversigt

Dato for besigtigelse: 02-10-2026

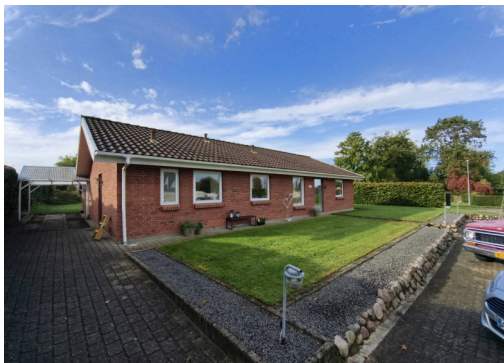
## LITRA A - Beboelse

**Beboelse bygget 1998**

Skader på Lita A

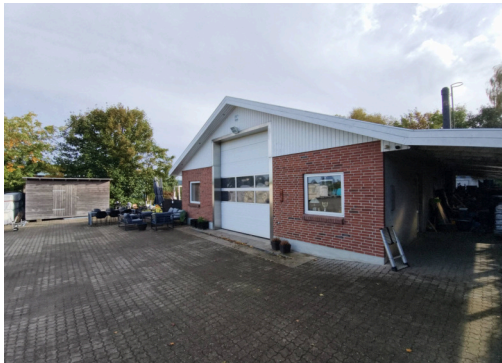
## LITRA B - Garage

Tagplader er med nedbrydning, revner og afskalninger, især mod nord og i rygning

Forholdet kan fortsat udvikle sig, og der er nærliggende risiko for skader på andre bygningsdele.

Ydervægge har enkelte revner, bl.a. mod nord og øst. Samt der er hul i mur mod øst, som er tilstoppet med isolering

Nævnte revner er af begrænset størrelse – mindre bevægelse over en længere årrække vil givet forekomme – også efter evt. reparationer. Denne type revner er ikke unormale.

Der er mindre revner i betongulvet

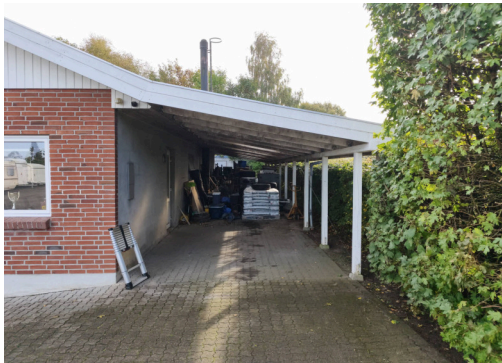
## LITRA C - Overdækning

Der ses ikke tegn på skade efter nu mange år, hvorfor forholdet skønnes uden overordnet konstruktiv betydning.

Forholdet kan fortsat udvikle sig, og der er på sigt risiko for skader på andre bygningsdele

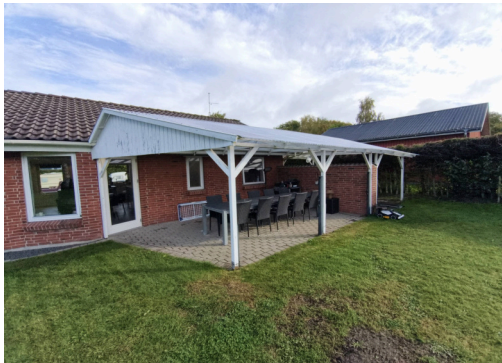
## LITRA D - Overdækning/carport

Der er nærliggende risiko for skader på de underliggende bygningsdele.

Skaden kan udvikle sig over en længere årrække.
