Realsyn+ for

Margrethevej 4,
4600 Køge

Dato for besigtigelse: 19-06-2026

Introduktion til VTR rapporten

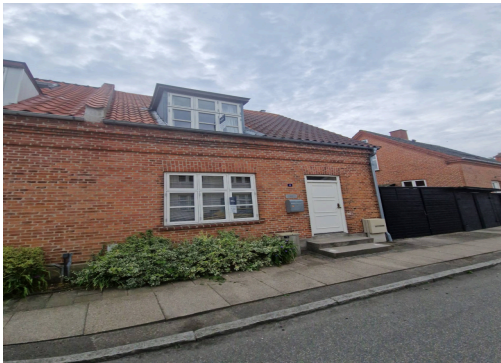
LITRA A - Beboelse

**Beboelse bygget 1908**

Anvendelse: Beboelse
 Bolig: 103 m²
 Etager: 1
 Bebyggelse: 54 m²
 Kælder: 16 m²

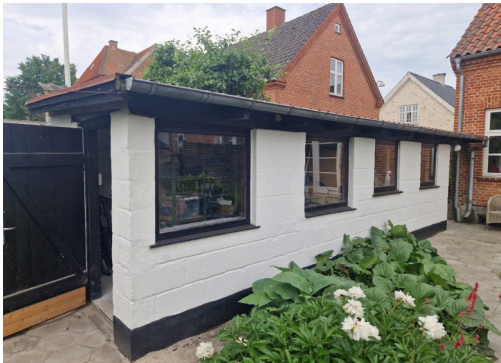
LITRA B - Udhus

**Udhus bygget 1908**
