København den 15.10.2018

Sag: 18041

## **Tilstandsrapport og vedligeholdelsesplan** for ejendommen

E/F Vermlandsgade 70-76/Prags Boulevard 44-46  
Vermlandsgade 70-76/Prags Boulevard 44-46  
2300 København S

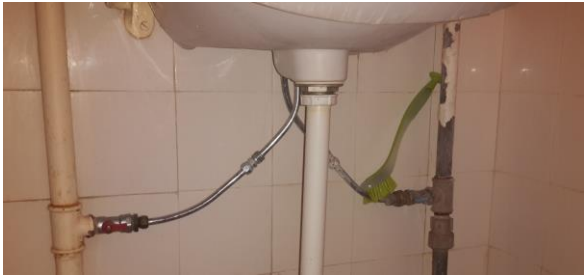
| Pos: | Registrering: | Foto: |
|---|---|---|
| 14.2 | <b>Brugsvandsledninger</b><br>Brugsvandsledninger under håndvask er tilsluttet uhensigtsmæssigt. | <br><i>Tilslutning af brugsvand</i> |

Vandinstallationerne fremstår ikke i god stand. Foreningen oplyste om, at der er lavt tryk på det kolde brugsvand i flere lejligheder, samt enkle tidligere vandskader. Derfor bør ejendomme få nye hovedledninger samt få renoveret lodrette stigstrengene.

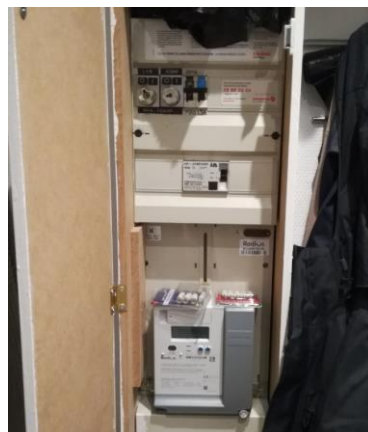
Der blev observeret elmålere i de besigtigede lejligheder.

Lejlighederne har fornyelig fået installeret nye fjernmålere.

*El-tavle og elmåler i lejlighed*
