# TILSTANDSRAPPORT

E/F Østerdalen

**PEJKON**

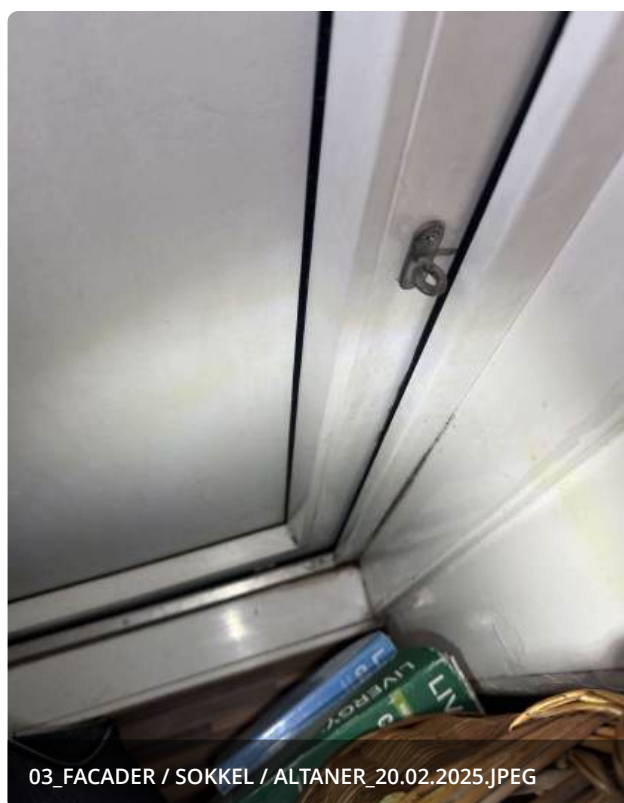
Skimmeldannelse ved Altandør
