# Tilstandsrapport

**EF St. Kongens Gård**

**MMAKE**

## Store Kongensgade 63A, Bygningsnr. 2

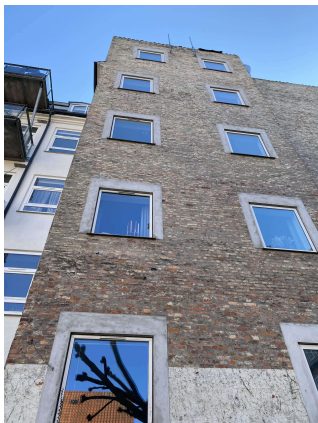
| REGISTRERING | DATO | FOTO |
|---|---|---|
| <b>20240424_142616227_iOS.jpg</b><br>Gavl mod nord ved den høje bygning | 18.03.2024 | |

| BESKRIVELSE | RISIKOBESKRIVELSE | RISIKO | TYPE | STATUS | PRIS | UDFØRES |
|---|---|---|---|---|---|---|
| 03.4<br><b>AFSAT til eftergang af<br/>defekte/manglende<br/>fuger ved gavl mod nord<br/>inkl. lift</b><br>Eftergang af fuger i blankt<br>murværk ved gavl mod<br>nord inkl. lift. Der er afsat til<br>omfugning af 10m2 blankt<br>murværk, da det ikke har<br>været muligt at komme tæt<br>på facaden og registrere<br>skader og omfang. | Skader og revner i<br>murværk medfører risiko<br>for opfugtning af<br>murværket. | | <b>D</b> | Planlagt | 16.500 | 2024 |

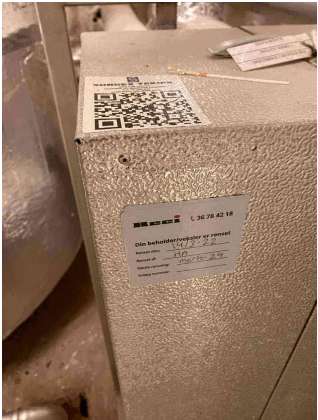
| REGISTRERING | DATO | FOTO |
|---|---|---|
| <b>20240318_122058104_iOS.jpg</b><br>Centralvarmeveksler | 18.03.2024 | |

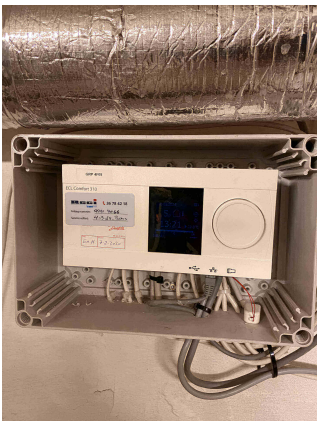
| REGISTRERING | DATO | FOTO |
|---|---|---|
| <b>20240318_122041896_iOS.jpg</b><br>Klimastat regulerer fremløbstemperatur i forhold til udetemperatur | 18.03.2024 | |

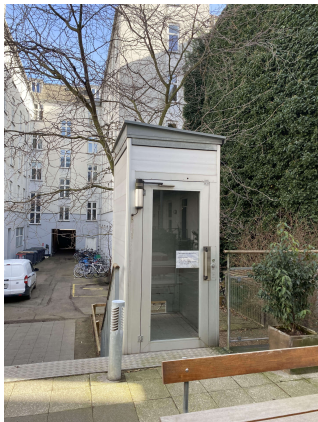
| REGISTRERING | DATO | FOTO |
|---|---|---|
| <b>20240318_134424710_iOS.jpg</b><br>Elevator mod Store Kongensgade | 18.03.2024 | |
