Realsyn+ for

Tokmosevej 26,  
4780 Stege

### Bygningsoversigt

Dato for besigtigelse: 16-09-2026

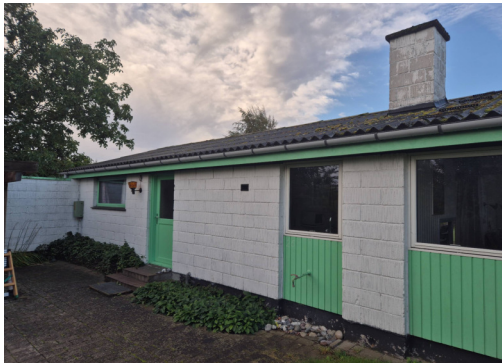
## LITRA A - Beboelse

**Beboelse bygget 1967**

Skader på Lita A

Anvendelse: Beboelse  
Bolig: 78 m<sup>2</sup>  
Etager: 1  
Bebyggelse: 78 m<sup>2</sup>  
Kælder: 0 m<sup>2</sup>
