Realsyn+ for

Gerlev Mose 1B,
4200 Slagelse

Bygningsoversigt

Dato for besigtigelse: 19-02-2026

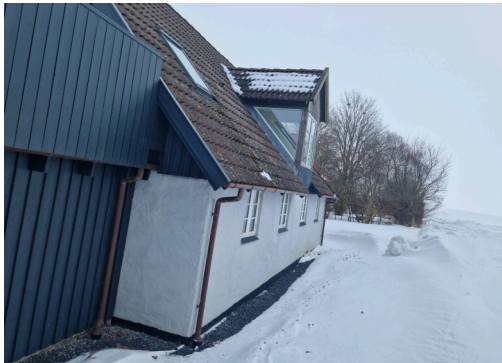
LITRA A - Beboelse

**Beboelse bygget 1985**

Anvendelse: Beboelse
Bolig: 151 m²
Etager: 1
Bebyggelse: 91 m²
Kælder: 0 m²

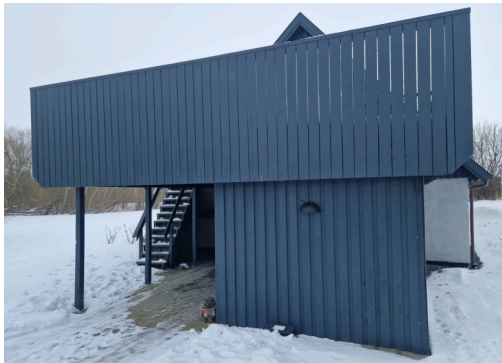
LITRA B - Carport

**Carport bygget 2002**
