TILSTANDSRAPPORT
E/F NYGÅRDSVEJ 41 A-D
April 2016

Ejendomsoplysninger:

Beliggenhed: Nygårdsvej 41 A-D
Matr. nr.: 5915 Udenbys Klædebo Kvarter
Opførelsesår: 1969
Antal boliger: 47

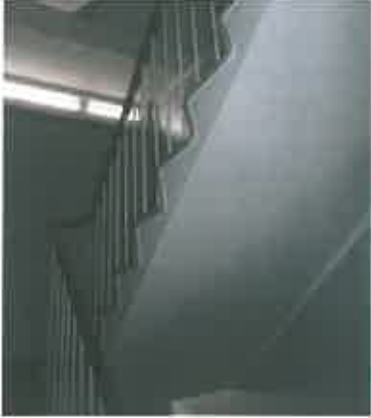
Hovedtrappe er i beton med terrazzo.

Enkelte revnedannelser i terrazzo

Der er sandsynligvis tale om revner som følge af bevægelser i elementsamlinger – kun af kosmetisk betydning.

Ingen arbejder på nuværende tidspunkt, men revnerne bør observeres løbende.

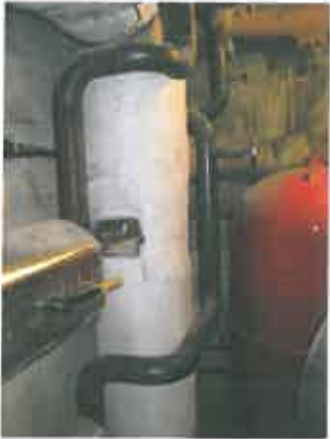
Bygningsdel/Tilstandsvurdering	Årsag/Afhjælpning	Kr. 1000
10. VARMEANLÆG:		
10.1 <u>Varmeproducerende:</u>		
Ejendommen har oprindelig været tilsluttet fjernvarme med damp, som nu er ændret til en vandløsning.	Løbende kontrol med centralen og løbende vedligeholdelse af de enkelte komponenter.	
Centralen er placeret i et rum under rampe til kælder, med begrænset plads.	Ubenyttede komponenter bør fjernes, for at sikre en bedre tilgængelighed i rummet.	15
Der kunne observeres uisolerede fjernvarmerør i centralen.	Det skal sikres at isoleringen på fjernvarmeledningerne er intakt pga. meget høj temperatur i ledningerne - både af økonomiske, men ikke mindst af sikkerhedsmæssige årsager.	20

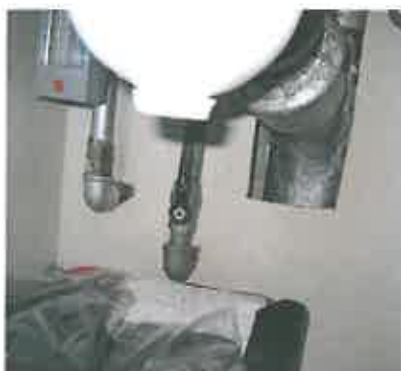
11.1 Køkkenfaldstammer:

Køkkenfaldstammer er ikke undersøgt nærmere. I de lejligheder som er undersøgt var faldstammerne skjult.

Almindelig løbende vedligeholdelse.

Det anbefales at der udarbejdes en plan for foring af skjulte faldstammer.

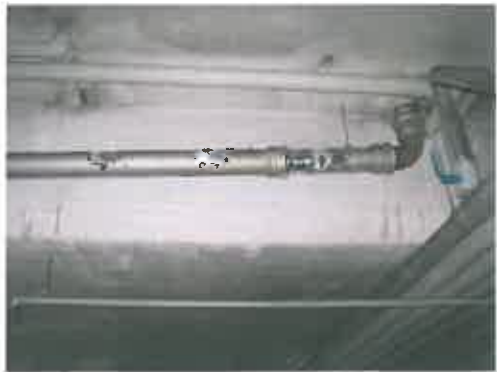
Bygningsdel/Tilstandsvurdering	Årsag/Afhjælpning	Kr. 1000
12. KLOAK:		
12.1 Kloak: Der er udført kloakinspektion i 2015 af Lyngholm TV-inspektion A/S. Der er registreret flere fejl og mangler.	<p>Påviste fejl og mangler på kloak anbefales udbedret inden for 0-5 år.</p> <p>Det anbefales at der monteres højt-vandslukker på alle afløb i kælder. Hvor højtliggende kloakker hindrer dette, bør det undersøges om det i stedet er muligt at nedlægge disse afløb.</p>	<p>160</p> <p>60</p>
12.2 Afløbsinstallationer i kælder: Mindre overfladetæring.	<p>Problemet løses ved en foring.</p> <p>Rørstykker med påviste utætheder skal udskiftes inden strømpeforing.</p>

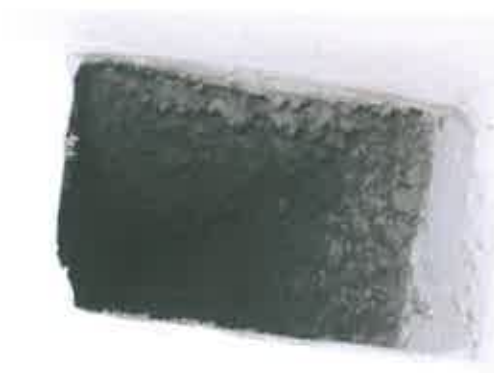
Naturligt aftræk.

For at sikre en optimal funktion, anbefales en rensning af kanaler ca. hvert 10. år.
