Realsyn+ for

Rungsvej 38,
9200 Aalborg SV

Bygningsoversigt

Dato for besigtigelse: 08-04-2026

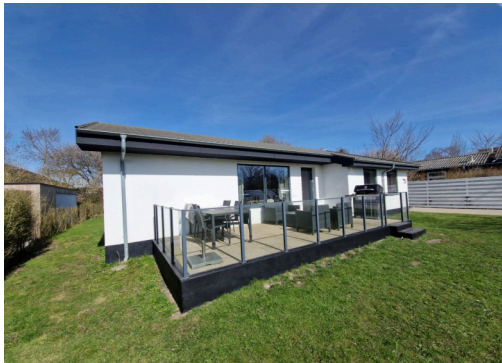
LITRA A - Beboelse

Beboelse bygget 1958

Anvendelse: Beboelse
 Bolig: 125 m²
 Etager: 1
 Bebyggelse: 125 m²
 Kælder: 0 m²

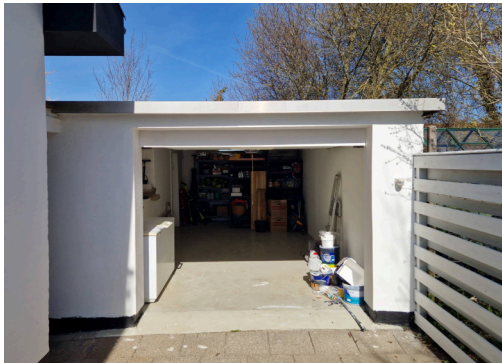
LITRA B - Garage

**Garage bygget 1000**

**Tag****SKADE:**

Tagrendens funktion er begrænset pga. utætheden, men vurderes ikke at give skade på anden bygningsdel

**Døre/vinduer/porte****SKADE:**

Der er vindue med manglende/revnet glas

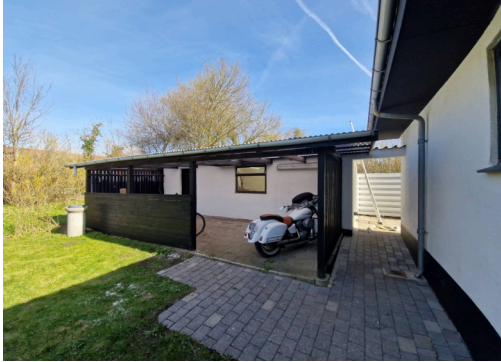
LITRA C - Overdækket terrasse

Overdækket terrasse bygget 1000
