### Bygningsoversigt

Dato for besigtigelse: 14-10-2025

## Introduktion til VTR rapporten

## LITRA A - Beboelse

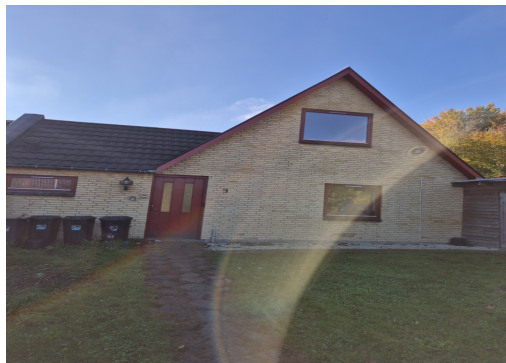
**Beboelse bygget 1970**

Skader på Lita A

Anvendelse: Beboelse  
Bolig: 130 m<sup>2</sup>  
Etager: 1  
Bebyggelse: 84 m<sup>2</sup>  
Kælder: 0 m<sup>2</sup>

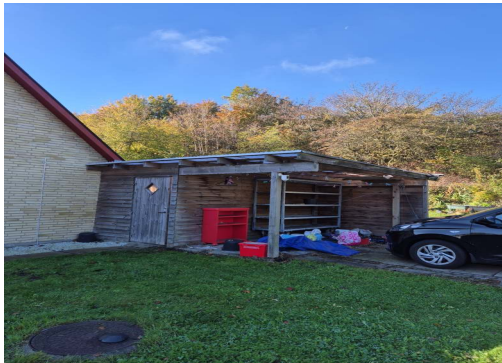
## LITRA B - Carport

**Carport bygget 1000**

Skader på Lita B
