Realsyn+ for

Krengerupvej 103,
5690 Tommerup

Bygningsoversigt

Dato for besigtigelse: 30-03-2026

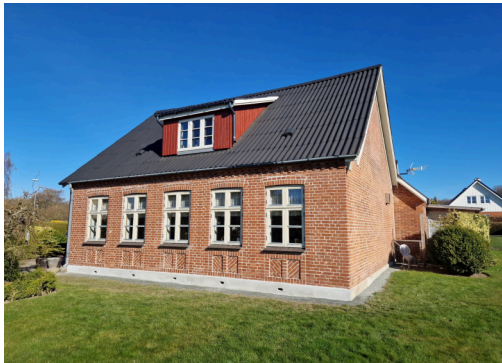
LITRA A - Beboelse

**Beboelse bygget 1902**

Anvendelse: Beboelse
Bolig: 160 m²
Etager: 1
Bebyggelse: 104 m²
Kælder: 0 m²

**Ydervægge****SKADE:**

De pudsede friser/gesimser har enkelte revner, bl.a. ved gavl mod haven

Omfanget er på nuværende tidspunkt så begrænset, at der ikke skønnes at være nogen risiko.

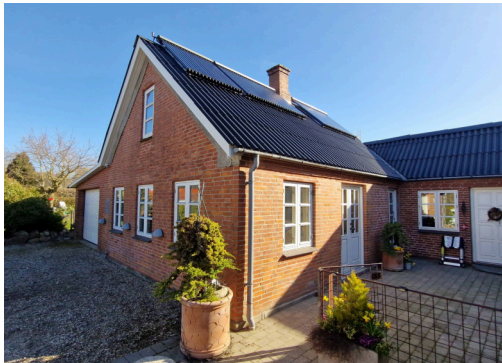
LITRA B - Udhus

**Udhus bygget 1902**

**Tag****SKADE:**

Inddækning er lidt mangelfulde mellem gavl og sammenbygget overdækning mod øst

Der kunne ikke registreres følgeskader ved besigtigelsen, og der vurderes ikke at være nærliggende risiko for skade.

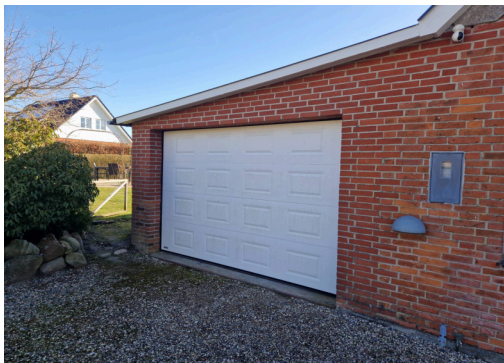
LITRA C - Carport/Garage

**Carport/Garage bygget 1992**

**Tag****SKADE:**
