Realsyn+ for

Bellisvej 9,  
4600 Køge

Dato for besigtigelse: 15-09-2026

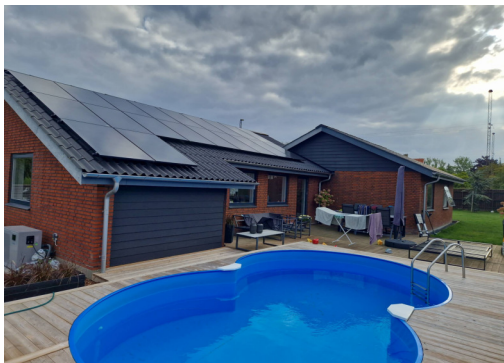
## LITRA A - Beboelse

**Beboelse bygget 1961**

Anvendelse: Beboelse  
Bolig: 155 m<sup>2</sup>  
Etager: 1  
Bebyggelse: 155 m<sup>2</sup>  
Kælder: 38 m<sup>2</sup>

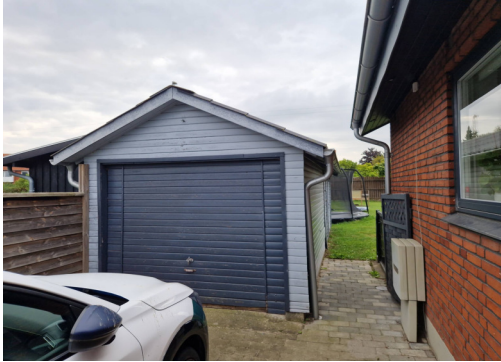
## LITRA B - Garage

**Garage bygget 1961**
