Realsyn+ for

Daldovervej 21,  
7183 Randbøl

### Bygningsoversigt

Dato for besigtigelse: 15-09-2026

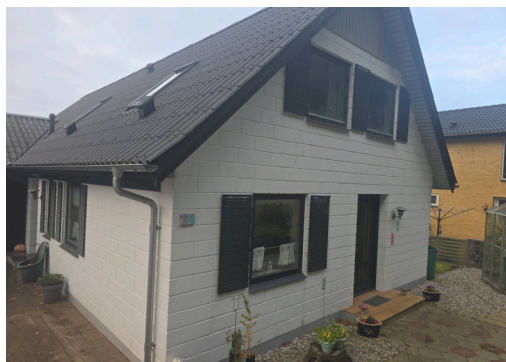
## LITRA A - Beboelse

Der er flere revnede tagplader i bølgens bund der ses Lys fra tagrum

Det vurderes, at skaden kan udvikle sig på kortere sigt.

Der er mindre revner i gasbetonen blandt andet mod øst

Konstruktionen har henstået sådan i en længere årrække uden følgeskader, der vurderes derfor ikke at være nærliggende risiko for skade.

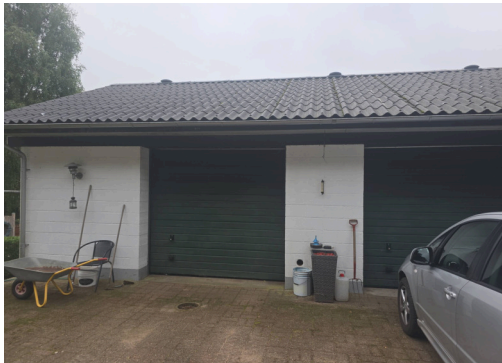
## LITRA B - Garage nordvest

Der er konstateret begyndende revnedannelser samt udtræk i bunden af tagplader, f.eks. mod vej

Det vurderes, at forholdet på længere sigt vil udvikle sig, og deraf risiko for indtrængning af vand og skader på andre bygningsdele.

Fuger omkring blandt andet kælderdoor er mangelfuld og defekt

Det vurderes, at skaden kan udvikle sig på længere sigt.

Sokkelpuds er i områder revnet og afskallet og har mangelfuld vedhæftning til underlaget, f.eks. mod have
