# REAL

Realsyn+ for

Stokholmsvej 89,  
3060 Espergærde

Dato for besigtigelse: 23-04-2026

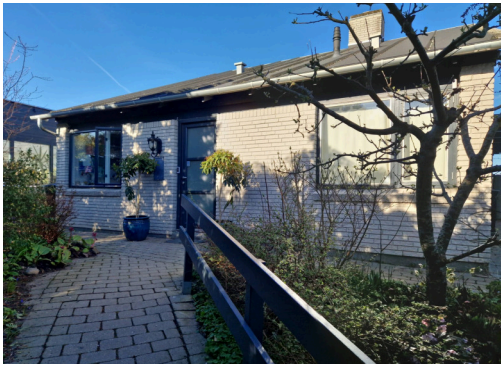
## LITRA A - Beboelse

**Ydervægge****SKADE:**

Ydervægge har enkelte revner f.eks ved vinduesparti i kip i stue

Nævnte revner er af begrænset størrelse – mindre bevægelse over en længere årrække vil givet forekomme – også efter evt. reparationer. Denne type revner er ikke unormale.
