### Bygningsoversigt

Dato for besigtigelse: 02-05-2025

## LITRA A - Beboelse

## LITRA B - Udhus

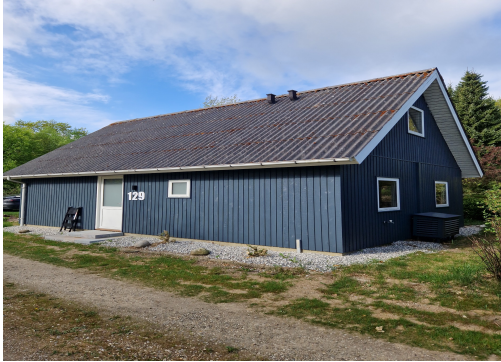
**Beboelse bygget 1990**

**Tag****SKADE:**

Beslag til tagnedløb mod øst er defekt
