# REAL

Realsyn+ for

Mads Hansensgade 9,  
5690 Tommerup

Dato for besigtigelse: 07-04-2026

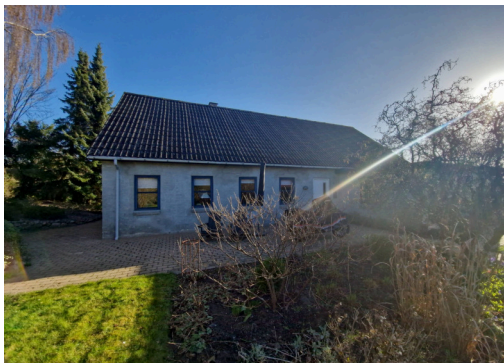
LITRA A - Beboelse

**Beboelse bygget 1945**

Skader på Lita A

**Tag****SKADE:**

Udvendigt træværk ved og omkring tag har påbegyndende nedbrudt træ. Forholdet er konstateret i vindskeder og udhæng f.eks. mod syd

**RISIKO:**

Udviklingen skønnes at fortsætte, og det kan medføre svigt på længere sigt.

**Udskiftning af vindskede**

Udbedringseksempel: Udskiftning af vindskede. Vindskede med dækbræt udføres af ru brædder af fyrretræ, 5. sortering - kvinta, trykimprægneret iht. NTR-klasse AB. Vindskeden afsluttes med dækbræt.

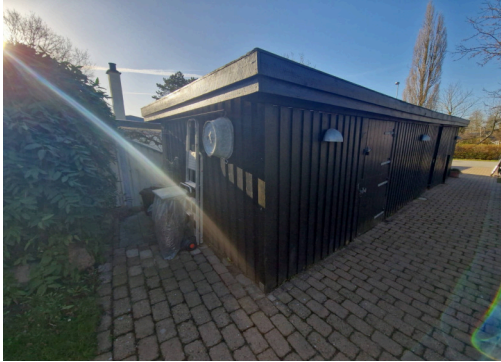
## LITRA B - Carport/udhus

**Carport/udhus bygget 1988**

Skader på Lita B

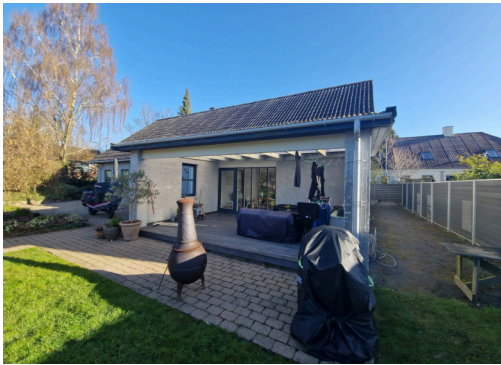
LITRA C - Overdækket terrasse

**Overdækket terrasse bygget 1000**

Skader på Lita C

**SKADE:**

Plasttagplader har enkelte huller, revner og defekter, bl.a. mod syd

Det vurderes, at skaden kan udvikle sig på længere sigt.
