Realsyn+ for

Tingholm 23,  
6430 Nordborg

## Introduktion til VTR rapporten

## LITRA A - Beboelse

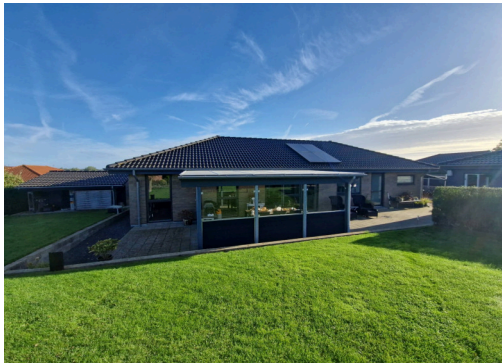
**Beboelse bygget 2019**

Skader på Lita A

Anvendelse: Beboelse  
Bolig: 135 m<sup>2</sup>  
Etager: 1  
Bebyggelse: 135 m<sup>2</sup>  
Kælder: 0 m<sup>2</sup>

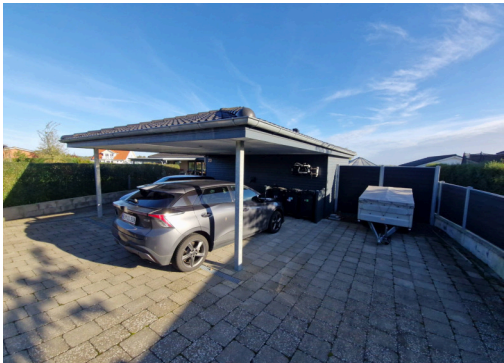
**Carport bygget 2019**

Skader på Lita B

Anvendelse:    Carport  
Bolig:            0 m<sup>2</sup>  
Etager:           0  
Bebyggelse:    60 m<sup>2</sup>  
Kælder:          0 m<sup>2</sup>

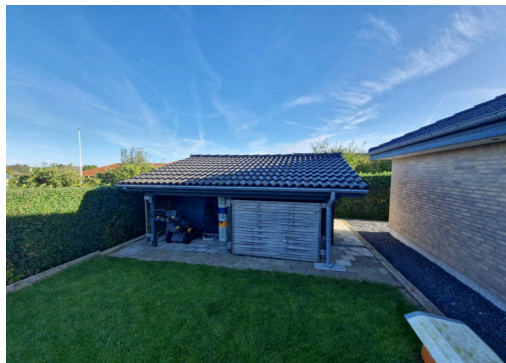
**Redskabsrum/overdækning bygget 2020**

Skader på Lita C

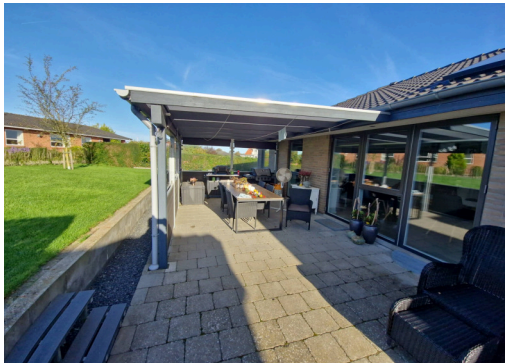
**Overdækket terrasse bygget 1000**

Skader på Lita E
