Realsyn+ for

Højsletten 8,  
5690 Tommerup

### Bygningsoversigt

Dato for besigtigelse: 08-06-2026

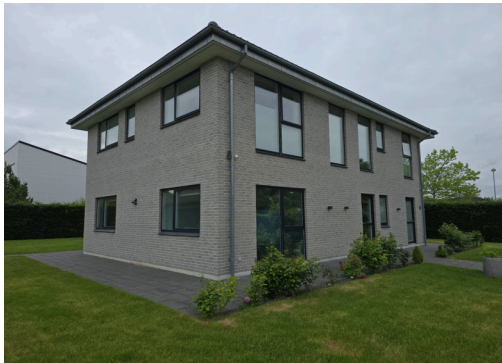
## LITRA A - Beboelse

**Beboelse bygget 2019**

Anvendelse: Beboelse  
Bolig: 208 m<sup>2</sup>  
Etager: 2  
Bebyggelse: 104 m<sup>2</sup>  
Kælder: 0 m<sup>2</sup>

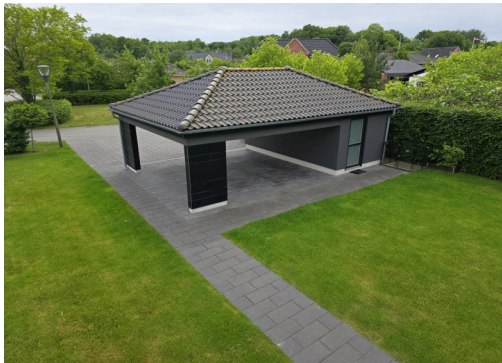
## LITRA B - Carport

**Carport bygget 2023**

Anvendelse: Carport  
Bolig: 0 m<sup>2</sup>  
Etager: 0  
Bebyggelse: 54 m<sup>2</sup>  
Kælder: 0 m<sup>2</sup>

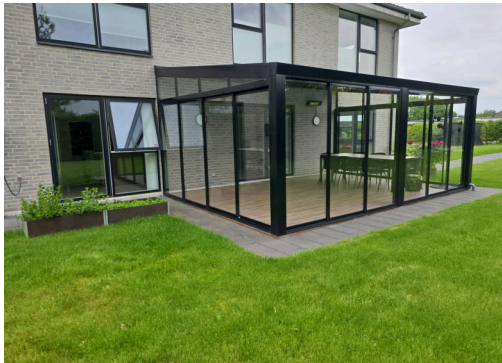
## LITRA C - Udestuen

**Udestuen bygget 2019**

Laminatgulvet har mindre skader, bl.a. rejser samlingerne sig, ses f.eks. nær yderdøren

Det vurderes, at skaden kan udvikle sig på længere sigt.
