Realsyn+ for

Vibevænget 19,  
5450 Otterup

Dato for besigtigelse: 03-08-2026

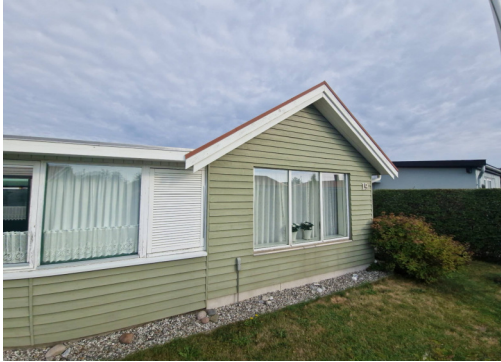
## LITRA A - Beboelse

**Beboelse bygget 1947**

Anvendelse: Beboelse  
Bolig: 43 m<sup>2</sup>  
Etager: 1  
Bebyggelse: 43 m<sup>2</sup>  
Kælder: 0 m<sup>2</sup>

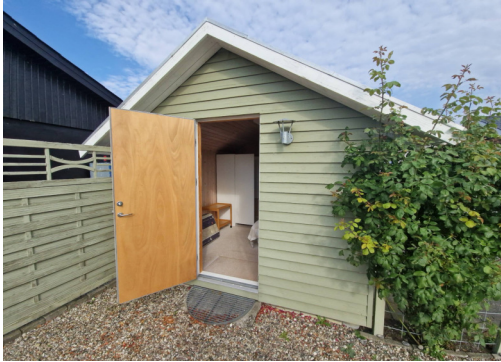
LITRA B - Anneks

### Anneks bygget 1991

Anvendelse: Anneks  
 Bolig: 0 m<sup>2</sup>  
 Etager: 0  
 Bebyggelse: 9 m<sup>2</sup>  
 Kælder: 0 m<sup>2</sup>

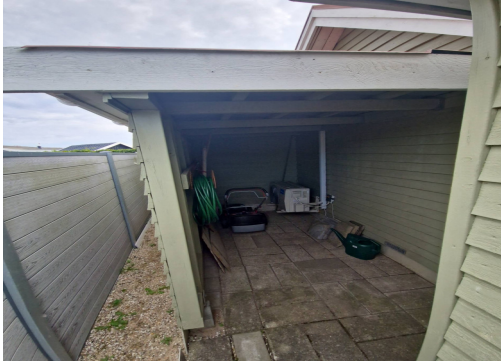
## LITRA C - Overdækning

**Overdækning bygget 1000**

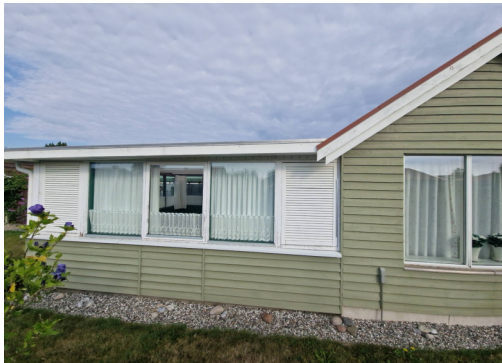
## LITRA D - Udestue

**Udestue bygget 1000**
