Realsyn+ for

Altairvej 3,
5500 Middelfart

Bygningsoversigt

Dato for besigtigelse: 22-04-2026

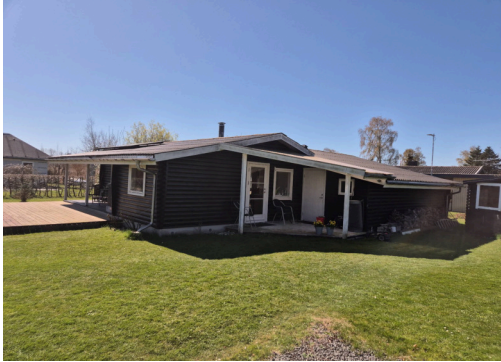
LITRA A - Beboelse

**Tag****SKADE:**

Taghældningen er mindre end foreskrevet af tagproducenten

Konstruktionen har henstået sådan i en længere årrække uden følgeskader, der vurderes derfor ikke at være nærliggende risiko for skade.

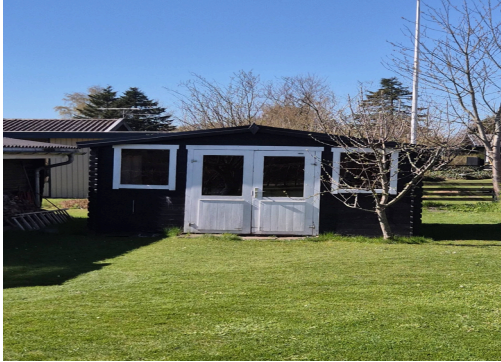
LITRA C - Udhus

**Ydervægge****SKADE:**

Der skønnes risiko for fortsat skadeudvikling på længere sigt.
