Realsyn+ for

Irisvej 18,
4200 Slagelse

Bygningsoversigt

Dato for besigtigelse: 26-03-2026

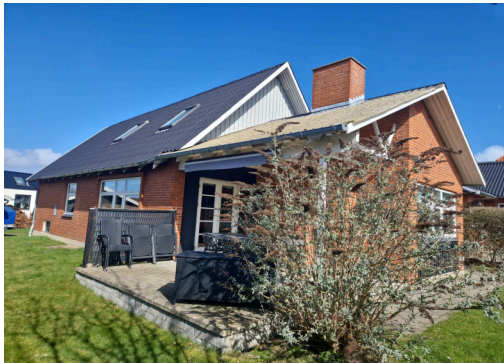
LITRA A - Beboelse

Beboelse bygget 1960

Anvendelse: Beboelse
 Bolig: 134 m²
 Etager: 1
 Bebyggelse: 104 m²
 Kælder: 26 m²

RØD 2
 GUL 2
 GRÅ 6
 ? 0

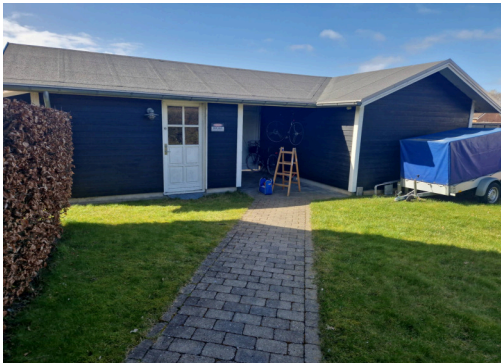
LITRA B - Garage

**Garage bygget 2008**
