Realsyn+ for

Rønøvej 8,
3630 Jægerspris

Bygningsoversigt

Dato for besigtigelse: 19-01-2026

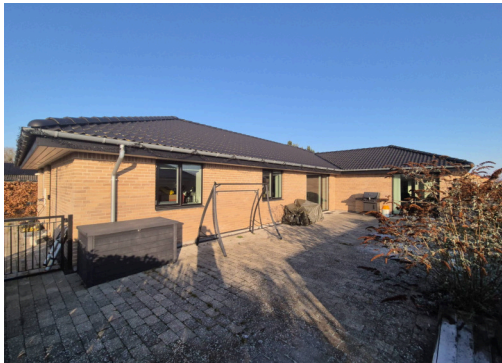
LITRA A - Beboelse

**Fundament/sokkel****SKADE:**

Der er enkelte revner i sokkel især mod have

Omfanget er på nuværende tidspunkt så begrænset, at der ikke skønnes at være nogen risiko.

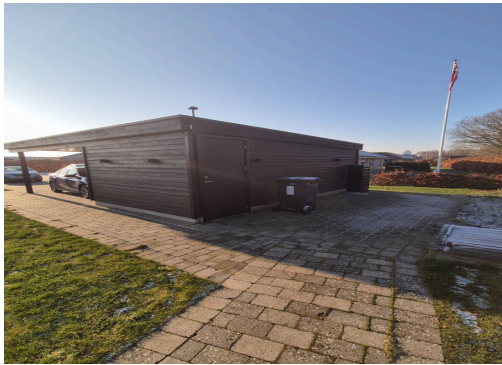
LITRA B - Carport

**Ydervægge****SKADE:**

Det vurderes, at skaden kan udvikle sig på længere sigt.
