Realsyn+ for

Solsiden 29,  
4600 Køge

### Bygningsoversigt

Dato for besigtigelse: 03-08-2026

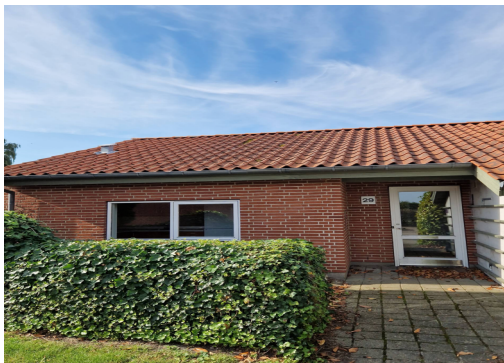
Undertag har flere defekter og hænger en del mellem spærene

Det kan derfor ikke forventes at være tæt

**Udbedring/reparation af undertag**

Udbedringseksempel: Aftagning af tagbelægning, reparation, opstramning af undertag og genudlægning af tagbelægning. Undertaget repareres og strammes op, så det højst hænger 10-15 mm. Fjedre til fastholdelse af undertag monteres på taglæggerne udefra. Den nedtagne tagbelægning genoplægges på lægteunderlaget.
