Realsyn+ for

Hyldekær 41,  
2765 Smørum

### Bygningsoversigt

Dato for besigtigelse: 01-10-2026

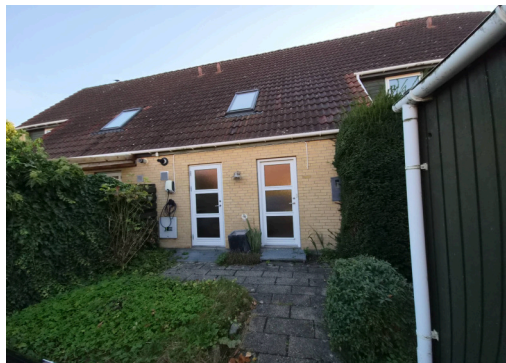
## LITRA A - Beboelse

**Beboelse bygget 1987**

Skader på Lita A

Træbeklædningen fremstår udtørret, vindridset og med nedslidt overfladebehandling, f.eks. mod haven

Det vurderes, at skaden kan udvikle sig på længere sigt.

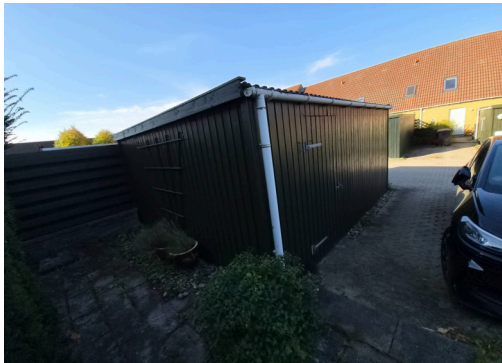
## LITRA B - Garage

**Garage bygget 1987**

Skader på Lita B

Det vurderes, at skaden kan udvikle sig på længere sigt.
