Realsyn+ for

Tressebøllevej 2,
5953 Tranekær

Bygningsoversigt

Dato for besigtigelse: 11-05-2026

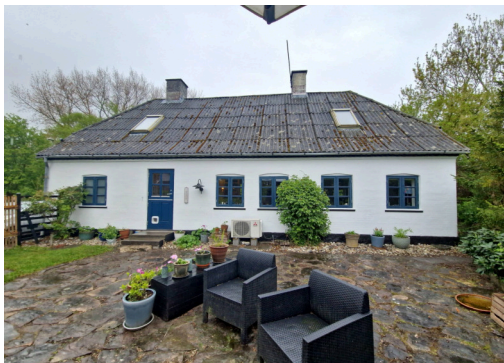
LITRA A - Beboelse

Beboelse bygget 1907

Anvendelse: Beboelse
 Bolig: 140 m²
 Etager: 1
 Bebyggelse: 87 m²
 Kælder: 0 m²

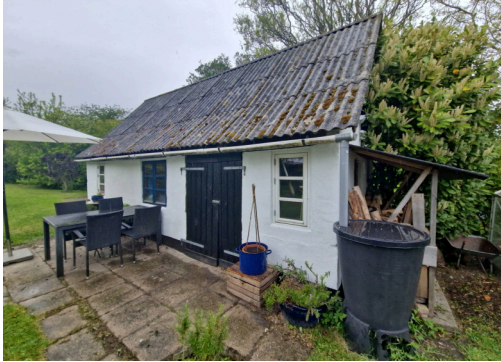
LITRA B - Udhus

**Udhus bygget 1900**
