Tilstandsrapport og vedligeholdelsesplan

Carl Th. Zahles Gade 10 - 16

2300 København S

E/F Fionia Hus I

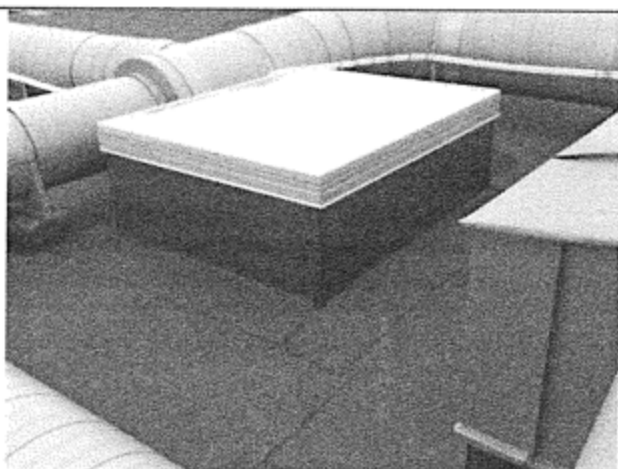
01.3 Tagvindue

Der er opsat tagvinduer i hver trappeopgang. Vinduer er uden automatisk åbne/lukke funktion.

Tagvindue

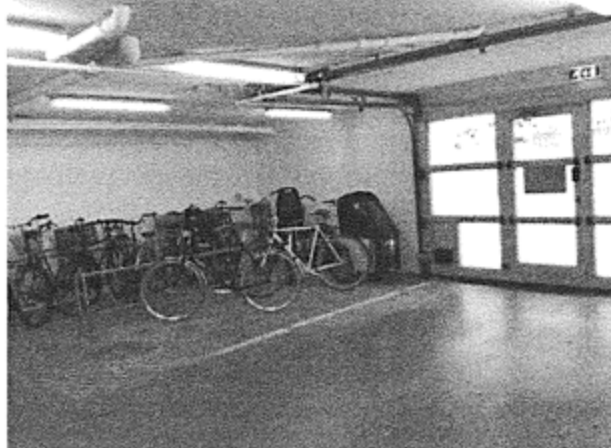
Kælderen bliver anvendt til p-plads til cykler og biler som benyttes af hele boligkarréen.

Der er opsat depotrum i begge ender af kælderen.

Cykelparkering ved port

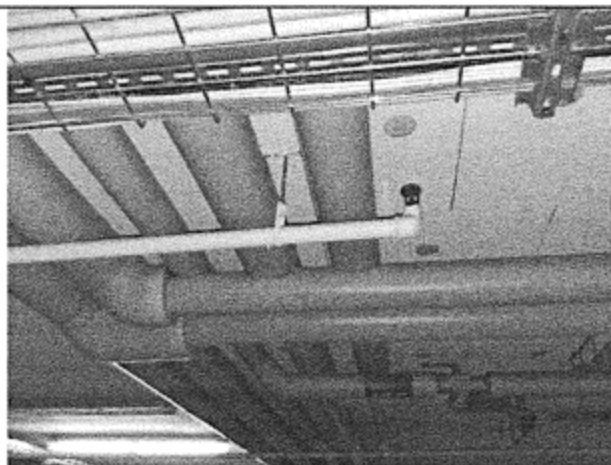
02.2 Kælderloft

Lofterne er udført som et støbt betondæk, hvor der er opsat isoleringsbatts på undersiden. Det vurderes, at disse er monteret direkte på betondækket.

Kælderloft med opsat isoleringsbatts

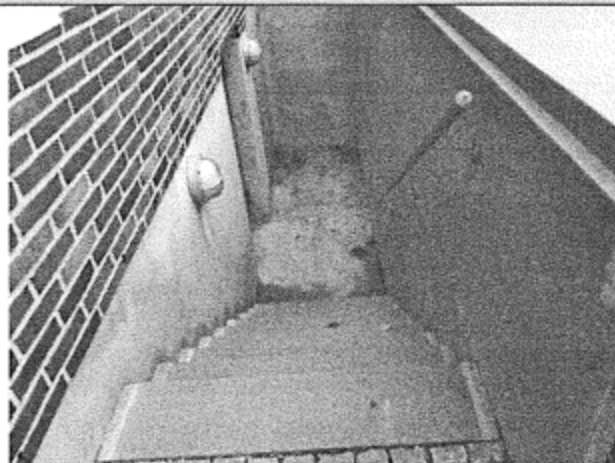
Fotoregistrering: 02 - Kælder / Fundering / Kældertrappe**Pos: Registrering:****Foto:****02.4 Kældertrappe**

Kældertrappen er udført i præfabrikerede betontrin med støbte vanger. Foreningen skal være opmærksom på at rense riste ved kælderhalse for blade mv.

*Kælderhals*

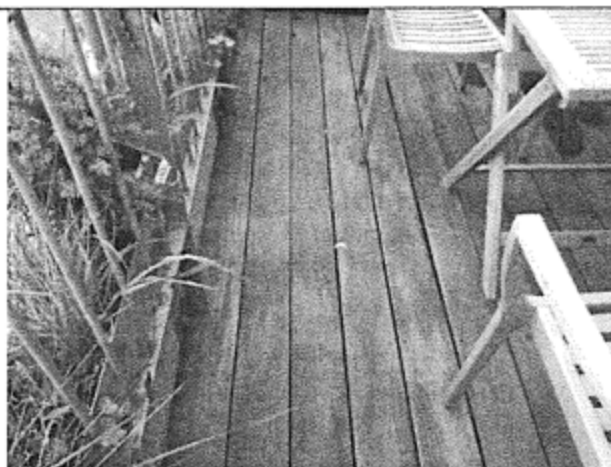
03.3 Altan

Ejendommen er opført med altaner til lejlighederne. Der er udlagt terrassebrædder oven på et tagdæk af tagpap. Foreningen skal være opmærksom på, at afløb og riste skal renses med jævne mellemrum for at minimere risikoen for vandskader.

Terrassebrædder udlagt oven på tagpapdæk

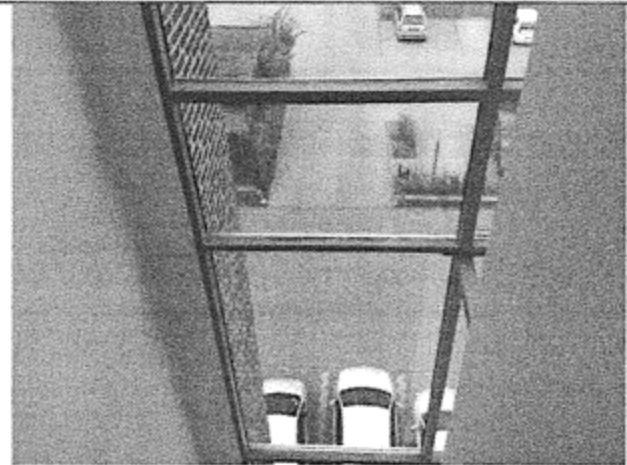
Dette betyder også, at der opstår en masse kondens på de store glasarealer, som lægger sig på tværposterne, som ikke kan nås fra reposerne.

Der ses derfor begyndende nedbrydelse af træet flere steder.

*Opgangsvindue*

Pos	Arbejde	Mængde	Enhed	Pris i alt kr.	Udføres
04.1	Fastsættelse af glaslister inkl. lift	1	sum	19.000,-	2017
	Udbedring af rådskader i opgangs- vinduer	4	stk	40.000,-	2018
04.2	Service af vinduer	80	stk	50.000,-	2022

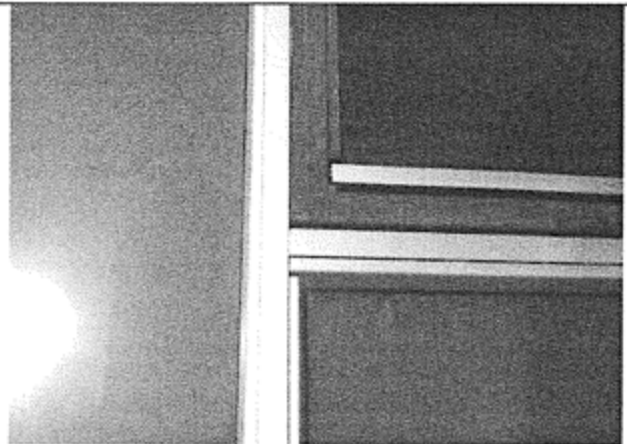
Foreningen har haft store udfordringer med, at vand er trængt ind gennem vinduerne ved stormvejr.

Endvidere har de økonomisk brugt mange penge på vedligeholdelse uden det ønskede resultat.

*Trævindue i alu facade*

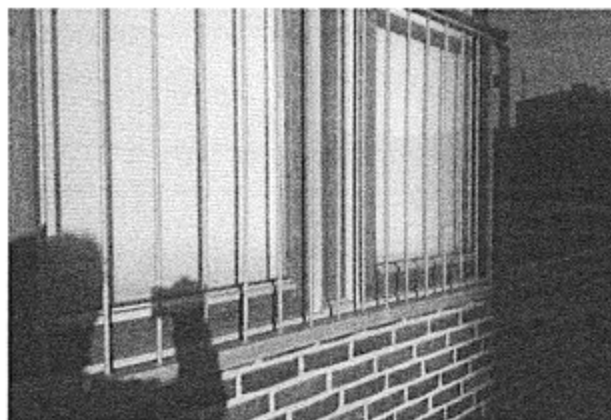
Foreningen vil inden for et år udskifte alle sidehængte terrassedøre for at komme problemet med de utætte døre og de mange vandskader til livs.

*Sidehængt altandør ved fransk altan***05.2 Hoveddøre**

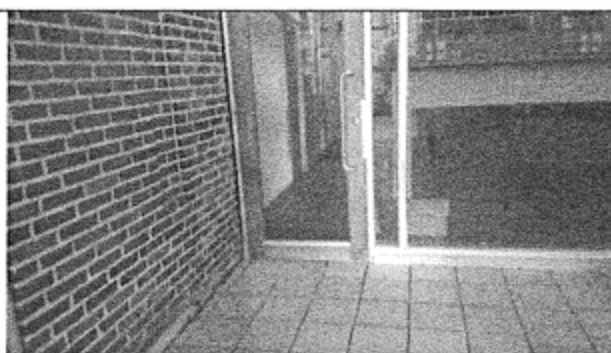
Hoveddørene til trappeopgangene er også udført i bejdsset træ. Disse står også til at blive udskiftet ved det kommende byggeprojekt, da der har været en del problemer med disse.

*Hoveddør til trappeopgang*

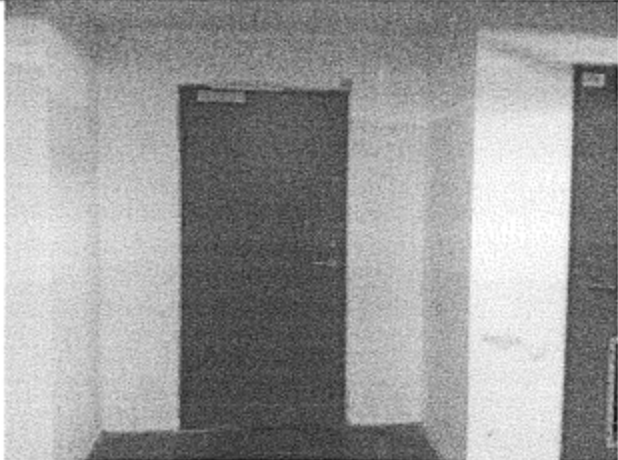
Pos:	Registrering:	Foto:
05.3	Kælderdøre Kælderdørene er fra husets opførelse og fremstår i pæn stand uden anmærkninger.

<i>Kælderdør set inde fra p-kælder</i>
05.4	Port Der er opsat en port ved nedgangen til p-kælderen. Foreningen har ikke oplyst om fejl eller svigt.

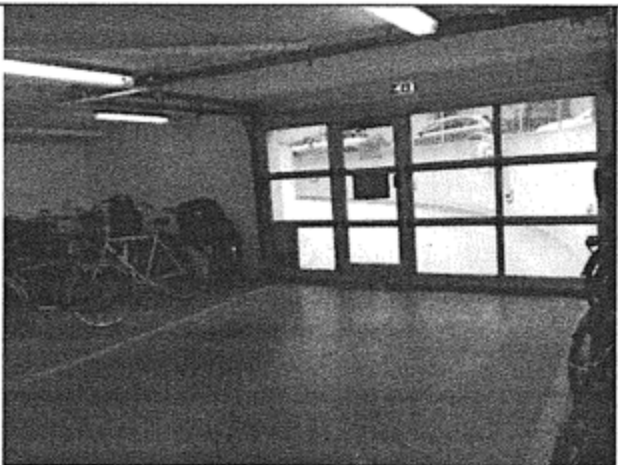
<i>Port ved p-kælder</i>

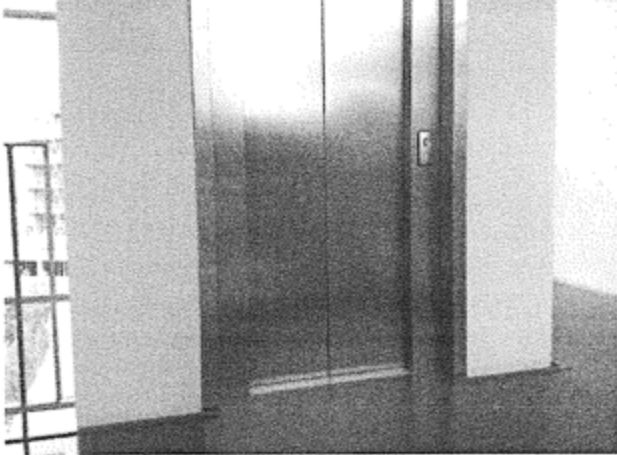
Pos:	Registrering:	Foto:
06.1	Elevator Alle hovedtrapper er udført med en elevator, der går helt til terræn. Der er anbragt affaldsskakte ved alle lejlighedsdøre. Skraldesugene er placeret i kælderen.

<i>Elevator i hovedtrappe</i>		
06.2	Trappe Trapperne er udført i betonstøbte trappe-trin og repos, hvor der er udlagt sort terrazzo.

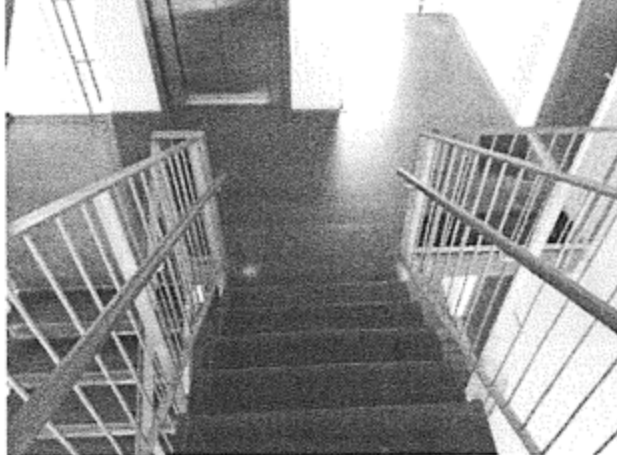
<i>Hovedtrappe med udlagt terrazzo</i>

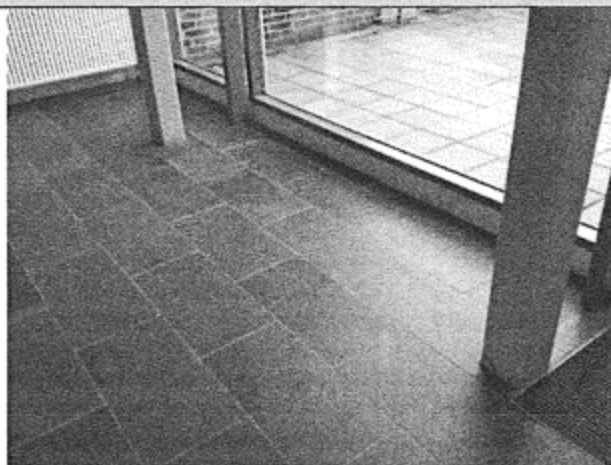
Fotoregistrering: 06 - Trapper**Pos: Registrering:****Foto:****06.3 Indgang**

Ved indgangsdørene er der udlagt klinker. Omkring indgangsdøren mod gaden kunne fugtskader fra den udvendige sokkel ses.

Indgang ved hoveddør

Foreningen skal vente med at udbedre fugtskaden ved indgangsdøren til nogle år efter, at soklen er blevet udbedret. Dette udføres først senere, da bygningsdelen først skal stå og affugte.

Pos	Arbejde	Mængde	Enhed	Pris i alt kr.	Udføres
06.1	Udbedring af fugtskade	1	sum	8.000,-	2020

Det anbefales at vente med at udbedre skaden til soklen er helt udtørret efter opudsningen. Dette kan tage 1-3 år.

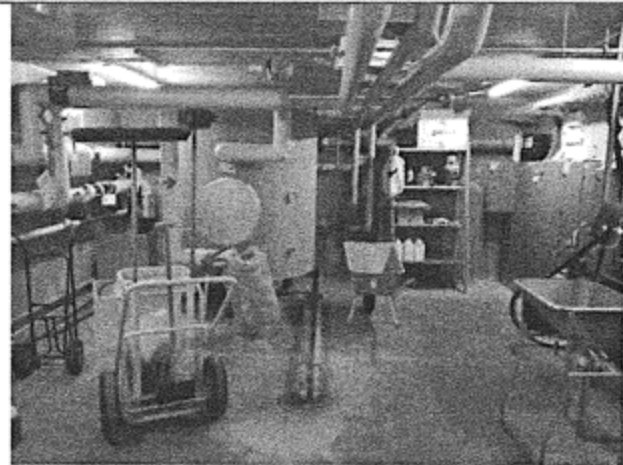
Fotoregistrering: 07 - Varmecentral og varmeanlæg**Pos: Registrering:****Foto:****07.1 Varmecentral**

Centralen bruges også som lager - det kan være skadeligt for vitale dele i installationerne.

*Varmecentral***07.2 Varmecentral**

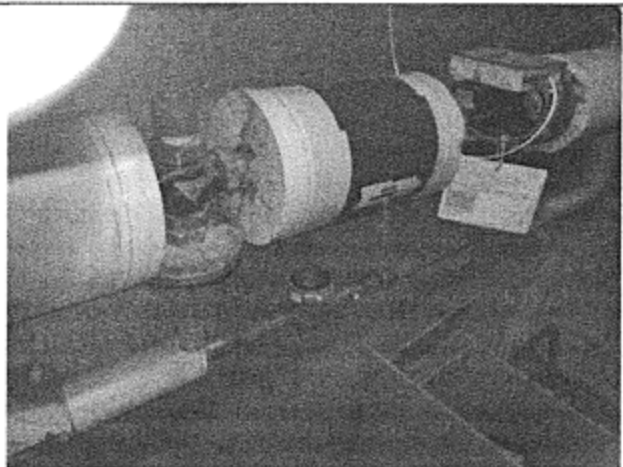
Fjernvarmemålerarrangement med spædevandsarrangement for påfyldning af fjernvarmevand på centralvarmeanlægget.

*Varmecentral*

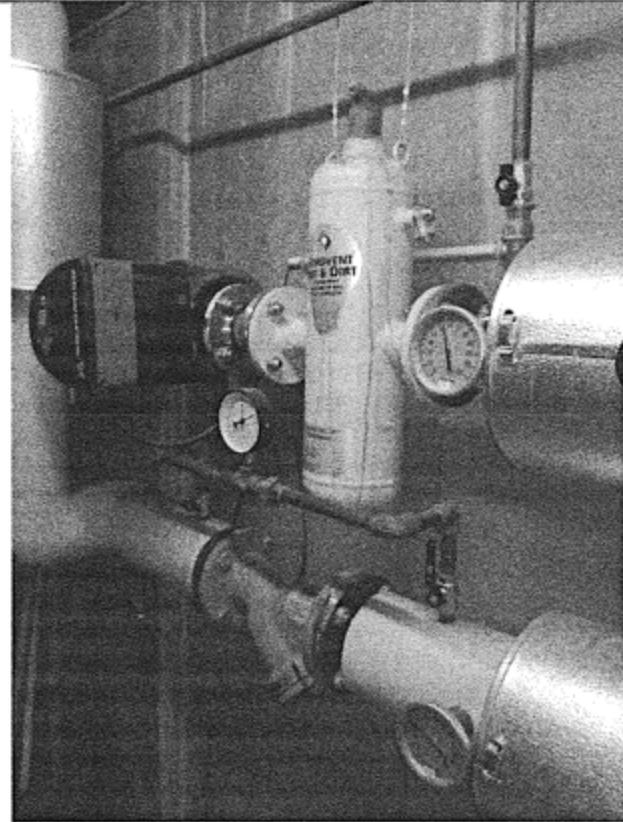
Fotoregistrering: 07 - Varmecentral og varmeanlæg**Pos: Registrering:****Foto:****07.4 Varmecentral**

Ud over centralvarmepumpen er der også monteret en mikrobobleudlufter på fremløbsledningen på centralvarmeanlægget - den fjerner luften fra centralvarmevandet.

*Mikrobobleudlufter***07.5 Varmecentral**

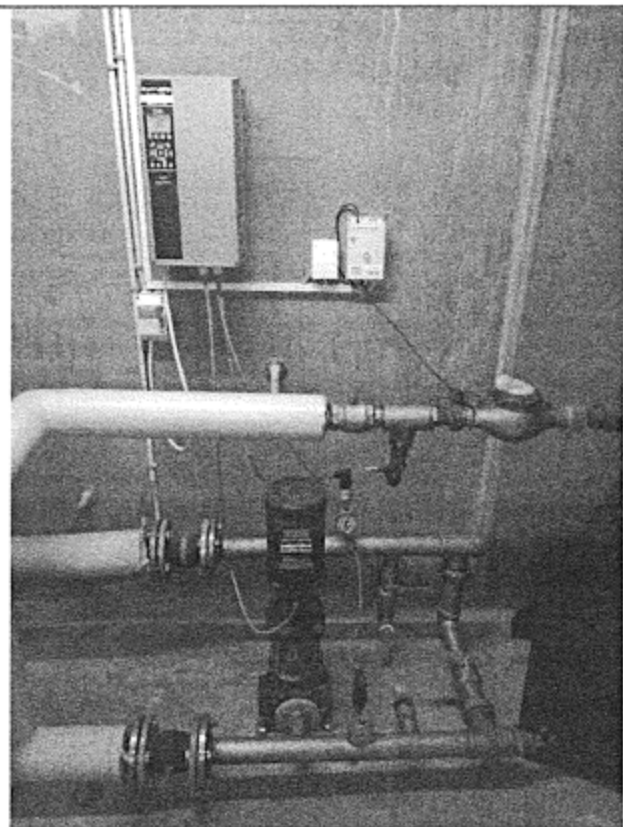
Trykforøgeranlægget med pumpe og Danfoss VLT-styring (frekvensstyring).

*Trykforøgeranlæg*

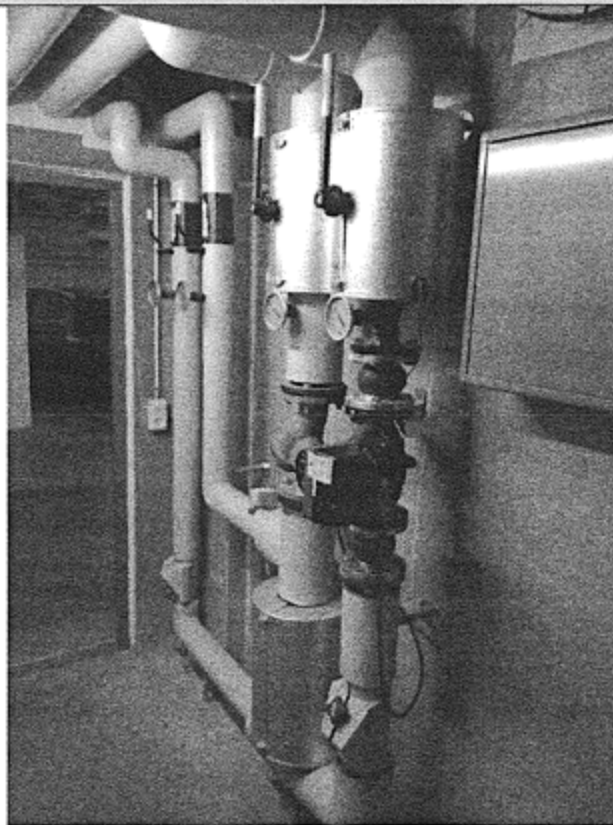
Fotoregistrering: 07 - Varmecentral og varmeanlæg**Pos: Registrering:****Foto:****07.6 Teknikrum**

Blandeanlæg i teknikrum med separat pumpe og styring (ikke synlig). Fin isolering og rørmærkning.

*Blandeanlæg***07.7 Lejligheder**

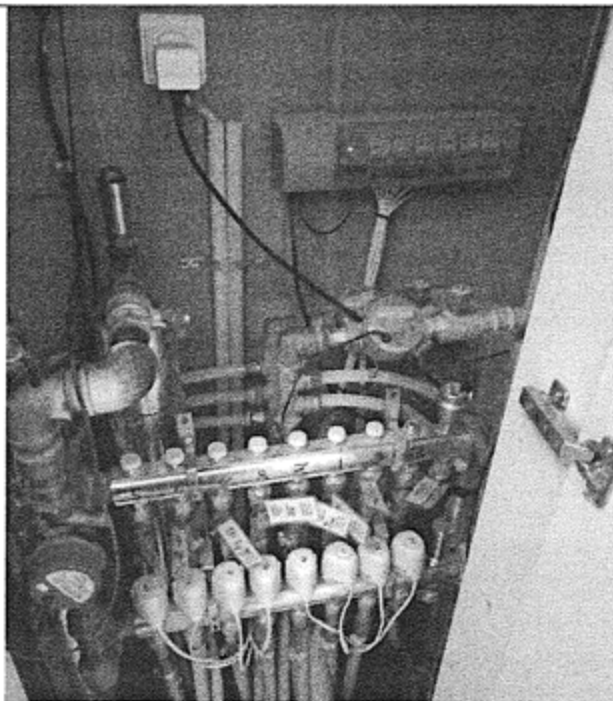
Gulvvarmefordelerarrangement med styring for hver enkel kreds på væggen bag.

I de øverste lejligheder er der anbragt luftudladere på varmestigstrengene.

*Gulvvarmefordelerarrangement*

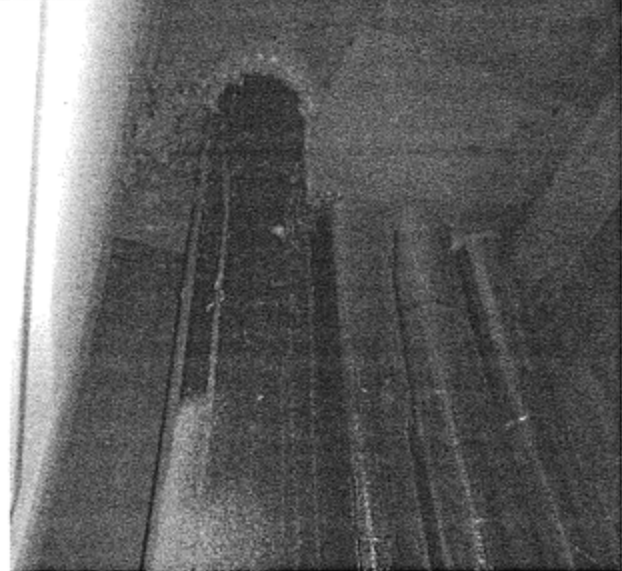
<i>Faldstammeudluftning</i>		
08.2	Lejligheder Faldstammen tv. i støbejern.

<i>Faldstammer</i>		
08.3	Afløb Afløb ved terrasser. Disse skal også renses og efterses ifm. ovenliggende tagpapbelægning.

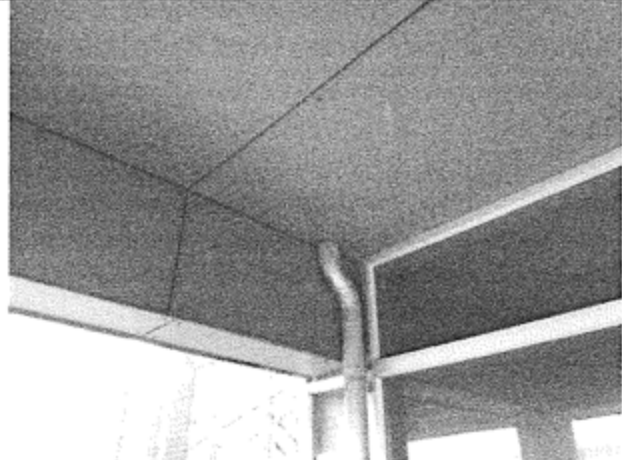
<i>Afløb ved terrasse</i>

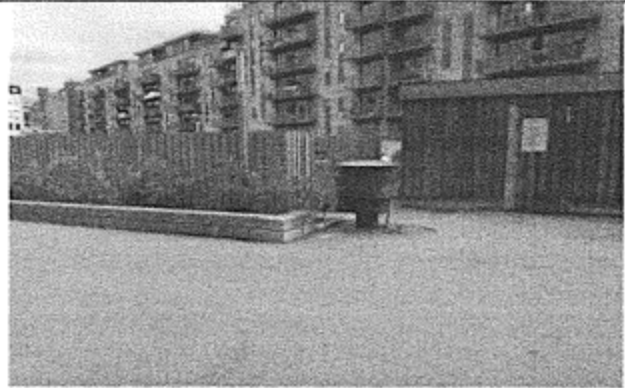
Fotoregistrering: 08 - Afløb / Kloak**Pos: Registrering:****Foto:****08.4 Skraldesug**

Der er etableret skraldesug i hver opgang.
Udtrækket er opsat ud fra nr. 16.

*Skraldesug*

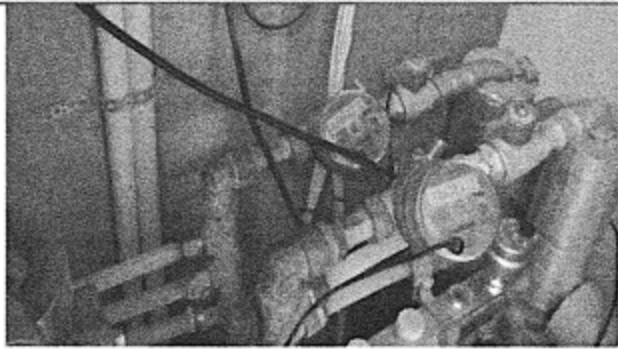
Pos:	Registrering:	Foto:
09.1	Lejligheder Vandmålere og PEX-ledninger ud til tapstederne. Stigstrengene (helt til højre) er udført i rustfri stålør.

<i>Tapsted</i>
09.2	Kælder Ejendommens hovedvandmåler. God idé at aflæse den en gang om måneden sammen med andre målere i varmecentralen (se afsnit 07).

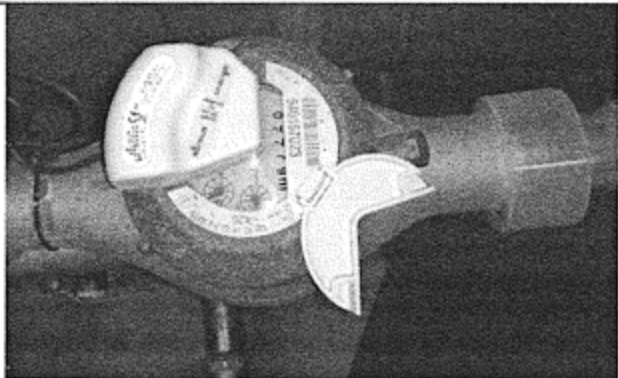
<i>Hovedvandmåler</i>
09.3	Varmecentral Varmtvandsmåleren - bør også aflæses jævnligt.

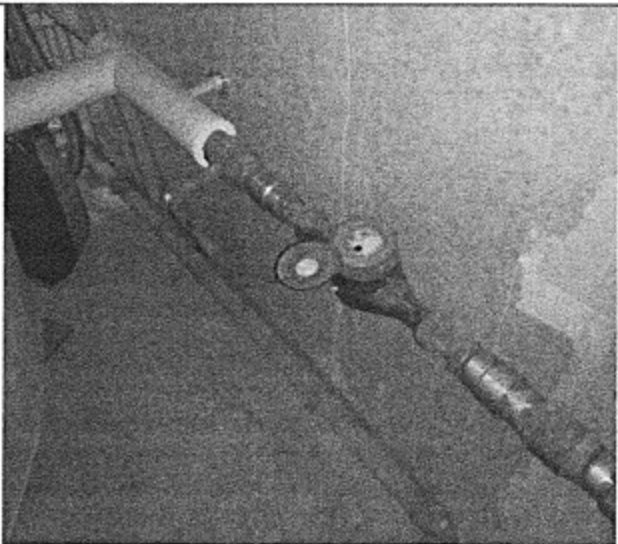
<i>Vandmåler</i>

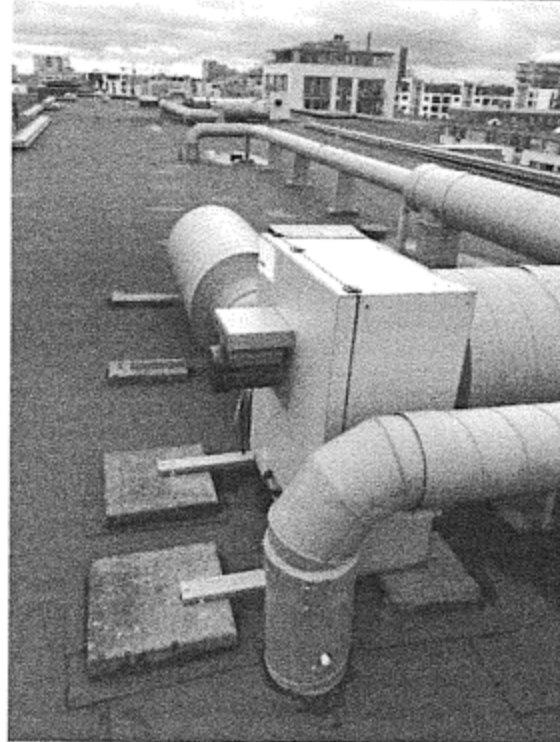
Fotoregistrering: 10 - Ventilation**Pos: Registrering:****Foto:****10.1 Taget**

Udsugningsanlæggene er placeret på taget med god adgang.

Udsugningsanlæg på tag

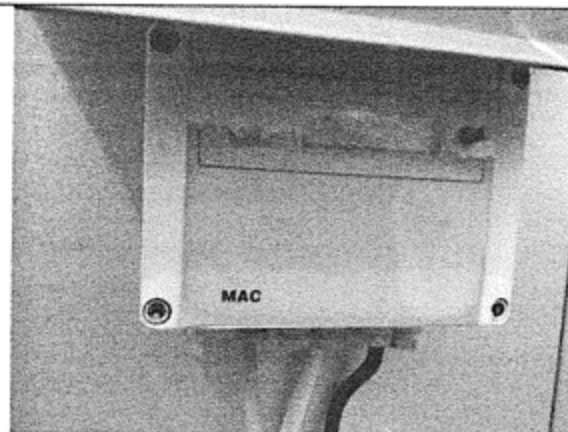
10.3 Taget

Automatikken til udsugningsventilatorerne sidder ligeledes på taget. På trods af skærmen virker placeringen udsat, men at flytte alle automatikskabe til kælderen er dyrt.

Automatik til udsugning

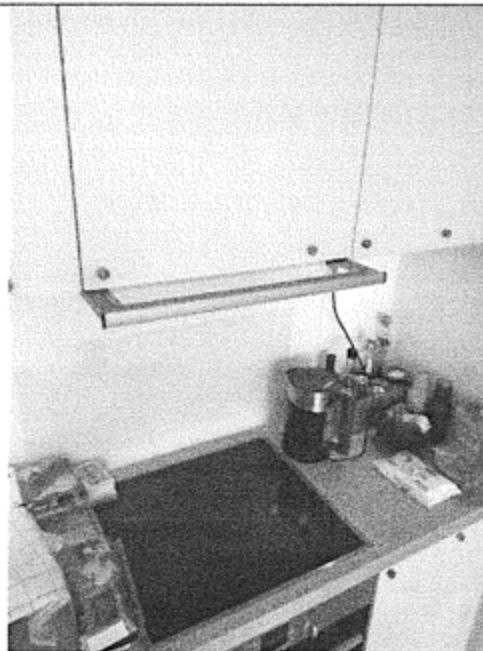
10.4 Lejligheder

Emfang til udtræk.

Ventilation i køkken

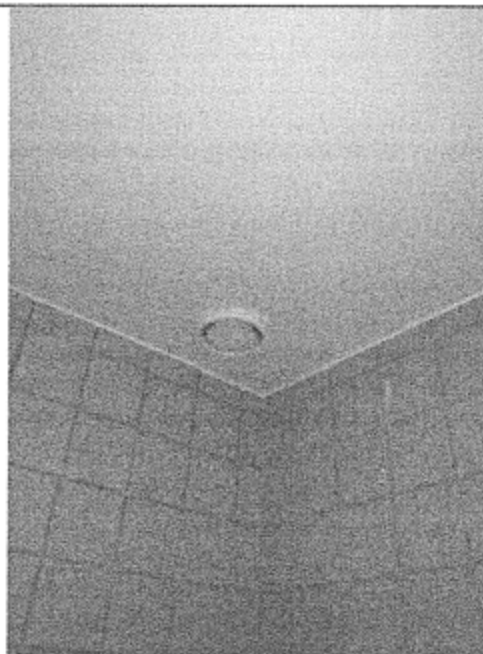
10.5 Lejligheder

Kontrolventil i badeværelse.

Ifm. rengøring skal man passe på ikke at ændre den midterste dels position.

Ventilation i bad

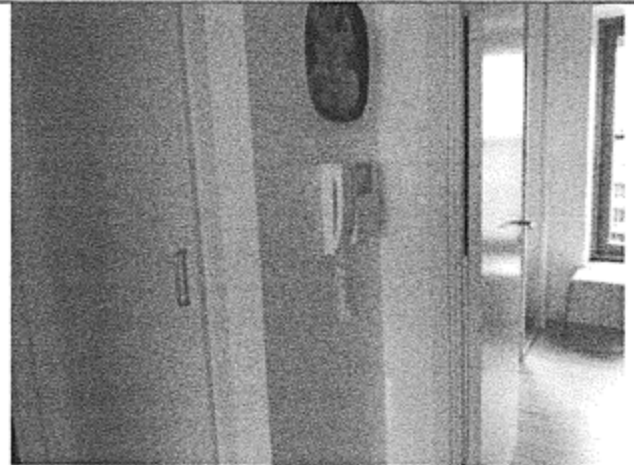
Ejendommen er udført med dørtelefoner. Foreningen har ikke oplyst om uregelmæssigheder med anlægget.

Dørtelefon i bolig

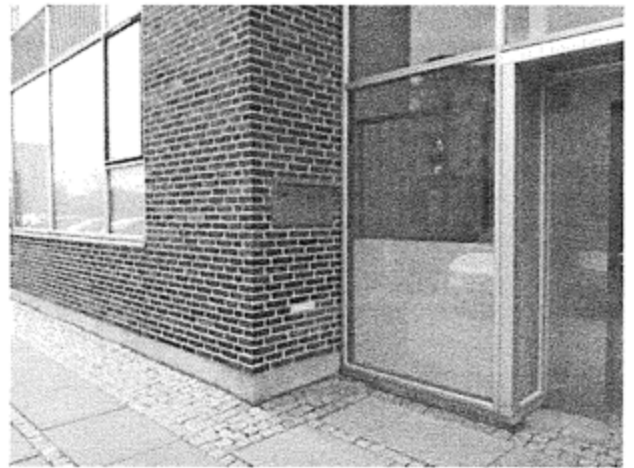
Dørtelefon ved hoveddør

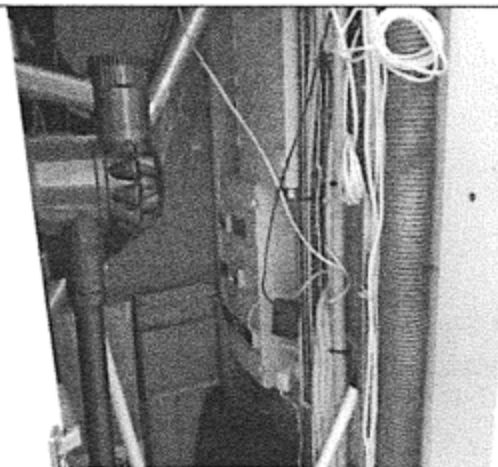
11.2 El i bolig

Alle lejligheder er forsynet med el-tavle med lovpligtig HPFI-relæ.

El-tavle opsat i skab

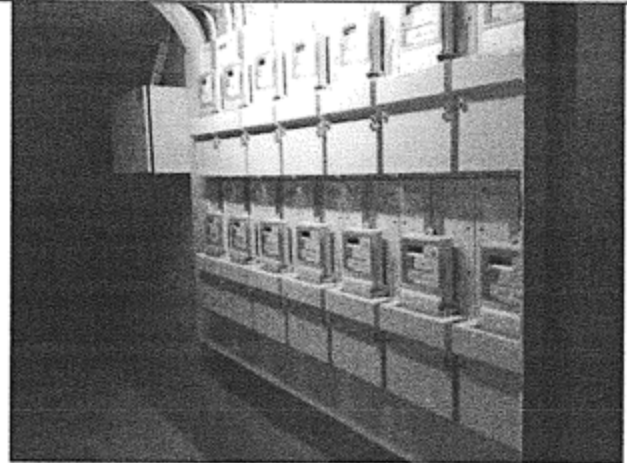
Fotoregistrering: 11 - El / Svagstrøm**Pos: Registrering:****Foto:****11.3 El i kælder**

El-skabe til forsyning af lejligheder samt fællesarealer er placeret i kælder.

El-målere opsat i teknikrum i kælderen
