# REAL

Realsyn+ for

Staksrodevej 25,  
7150 Barrit

Dato for besigtigelse: 26-06-2026

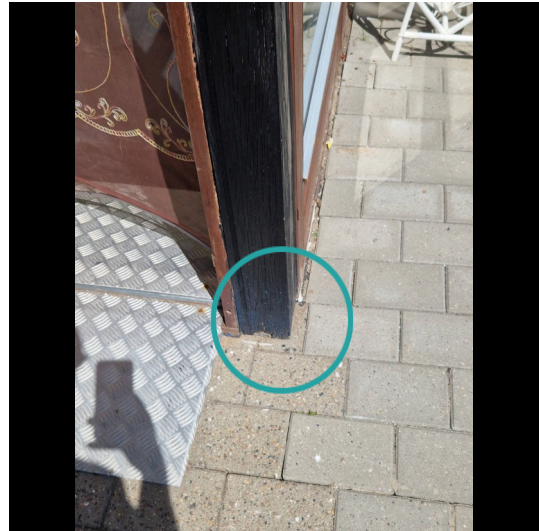
### Døre/vinduer/porte

**SKADE:**

Der er risiko for at der kan trække fugt ind til bagvedliggende konstruktioner og derved risiko for skade over tid
