Realsyn+ for

Bjernedevej 44,
4180 Sorø

Dato for besigtigelse: 13-05-2026

Introduktion til VTR rapporten

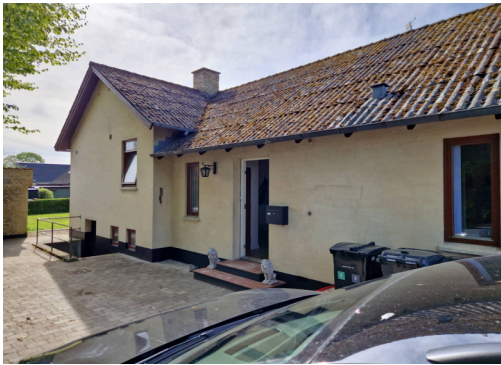
LITRA A - Beboelse

Skorstenen fremstår med mindre skader i sten og lidt udfaldne fuger

Der er risiko for at skaden kan udvikle sig på længere sigt, og der kan komme utætheder i taget, som kan medføre vandskade på de underliggende bygningsdele.

Trappeløb til kælderen har revnedannelser, løst puds og pudsafskalninger i trin og i vanger.

Omfanget er på nuværende tidspunkt så begrænset, at der ikke skønnes nærliggende risiko for skade.

Ydervægge har flere mindre revner, samt lidt løst og afskallet bl.a. mod nord, og vest

Revner var uden væsentlig forskydning/forsætning og vurderes at være i ro - mindre bevægelse over en længere årrække samt mindre revnedannelse efter reparation kan dog forekomme. Revnedannelser af denne karakter er almindelig forekommende og giver kun sjældent anledning til større konstruktionsmæssige problemer.

Der er revnede vægfliser samt vægfliser med begrænset vedhæftning til underlaget og defekte fuger omkring badekarret.

Der er tale om vægge med direkte vandbelastning, hvorfor der er risiko for skader på de omkringliggende konstruktioner og installationer.

Terrazzobelægningen er revnet nede foran badekarret

Der er tale om gulv med direkte vandbelastning, hvorfor der er risiko for skader på de omkringliggende konstruktioner og installationer.

Der er revner i betongulvet mellem bruser og gulvafløb

Omfanget er på nuværende tidspunkt så begrænset, at der ikke skønnes nærliggende risiko for skade. Opstigende og indtrængende grundfugt i ældre kældervægge er almindeligt forekommende.

Udbedringseksempel: Eftergang af terrazzogulv. Der er revner/afskalninger i terrazzo belægningen. Underlaget rengøres omhyggeligt. Terrazzogulvet behandles. Overflader primes og forsegles i hjørner, omkring rørgennemføringer og ved overgang væg/gulv. Heldækkende tætningsmasse påføres. Fliser/klinker opsættes, fuges og afrenses. I hjørner og i overgang væg og gulv samt omkring sanitære installationer fuges med elastisk, vådrums siliconefugemasse.

Udbedringseksempel: Udbedring af slidlag af beton. Løstsiddende slidlag fjernes og bortkøres. Revner udhugges med hammer og mejsel, bredde min. 15 mm, afrenses og udfyldes. Betondæk renses, vandes og svummes. Der udstøbes 20 mm slidlagsbeton 0-4 mm, passiv miljøklasse, trykstyrke 30 MPa. Ved udlægningen komprimeres slidlagsbetonen, afrettes og glittes til plan og jævn flade. Tolerance på planhed, jævnt stigende/jævnt faldende ± 2 mm målt på et 2 m retholt. Lokale planhedsafvigelser maks. 1 mm. Betonen skal straks efter udstøbning beskyttes mod udtørring ved brændning med plastfolie og holdes tildækket i ca. 8 dage.

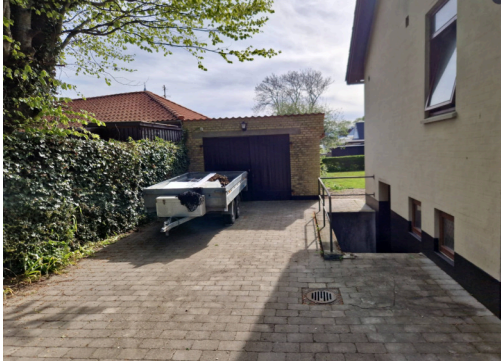
LITRA B - Garage

Der er enkelte revner i sokkel f.eks. mod syd

Revnedannelsen skønnes at være i ro - mindre udvikling over en længere årrække kan dog forekomme. Mindre revner er almindeligt forekommende i ældre bygninger.

Det vurderes, at skaden kan udvikle sig på længere sigt.

Ydervægge har flere mindre revner, bl.a. mod syd

Der kunne ikke registreres følgeskader ved besigtigelsen, og der vurderes ikke at være nærliggende risiko for skade.
