REAL

Realsyn+ for

Poppelhusene 78,
2600 Glostrup

Bygningsoversigt

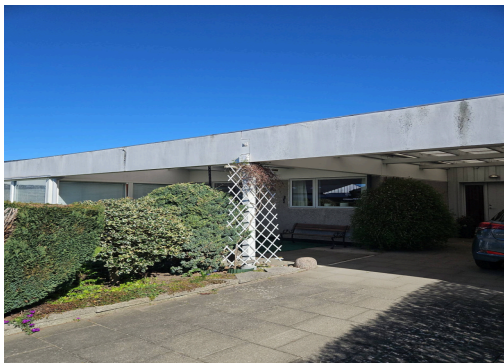
LITRA A - Beboelse

Beboelse bygget 1968

Skader på Lita A

Anvendelse: Beboelse
 Bolig: 107 m²
 Etager: 1
 Bebyggelse: 125 m²
 Kælder: 0 m²

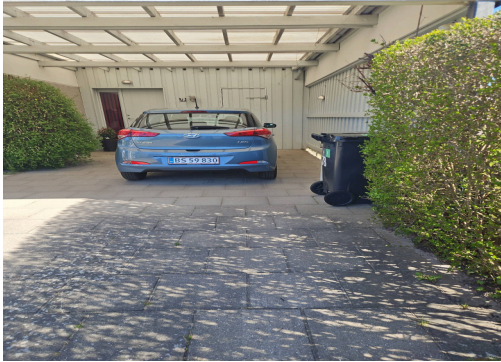
LITRA B - Carport

**Carport bygget 1979**

Skader på Lita B
