# Tilstandsrapport

**Strandlodsvej 25A-F, 2300 København S**

**E/F Havhuset**

**Omni Bygningsrådgivning**

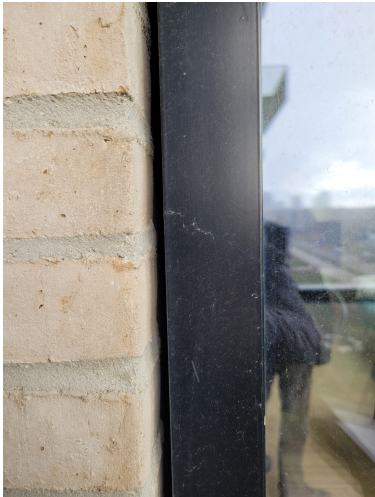
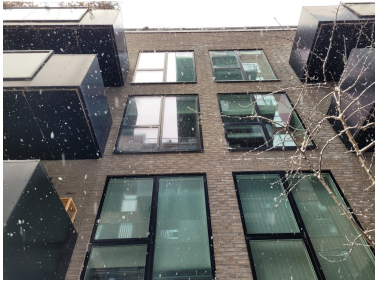
- Vinduer og altandøre på udført som 3-lags energivinduer i træ/alu.
- Vinduer er hovedsageligt oprindelige. Det oplyses at flere har udskiftet enkelte vinduer løbende, grundet diverse skader.
- Fuger omkring vinduer er udført som ilmodbånd, og fremstod i god stand. Disse har en levetid på 5-20 år - fugerne forventes ikke at skulle udskiftes indenfor en 10-årig periode, men der bør holdes øje med dem løbende.
- Sålbænke er udført som stål sålbænke.
- Vinduer og altandøre skal løbende smøres og justeres efter behov. Pris hertil medtages ikke i rapporten, da det er den enkelte ejers ansvar.

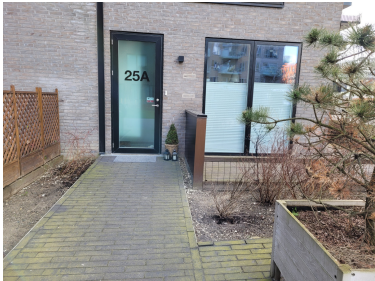
- Udvendige døre til opgange er udført som træ/alu døre.
- Fuger omkring døre er udført som ilmodbånd, og fremstod i god stand. Disse har en levetid på 5-20 år - fugerne forventes ikke at skulle udskiftes indenfor en 10-årig periode, men der bør holdes øje med dem løbende.
- Udvendige døre fremstod i god stand.
- Udvendige døre bør undergå løbende smøring og justering.
- De udvendige døres tæthed er ikke nærmere eftergået.

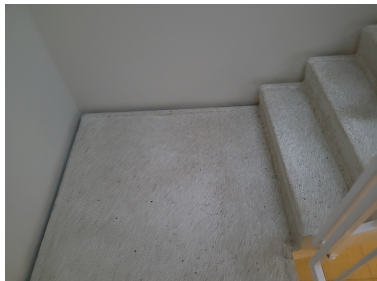
- Ejendommen har 6 trappeopgange.
- Fra hovedtrapper er der adgang fra terræn til lejligheder. I opgang B er der ligeledes adgang til kælder.
- Indgangsrepos i trappeopgange er udført som fliser. Øvrige trin og reposer er udført som terrazzo med stålgelænder.
- Hovedtrapper fremstår i god og velholdt stand.
- Alle opgange har elevator. Disse vedligeholdes gennem serviceaftale.
- Opgang D har en brandmandselevator, og separat brandsektionering af trappeopgang.
- Trappeopgange må ikke bruges til opbevaring, af hensyn til brandsikkerhed og flugtvejsforhold.

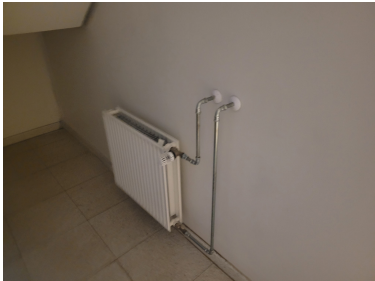
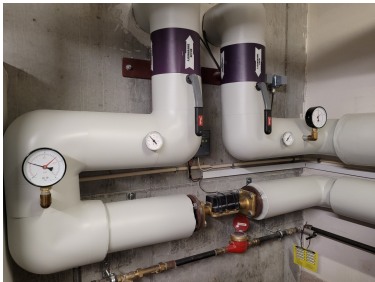
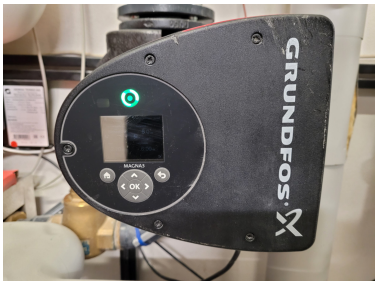
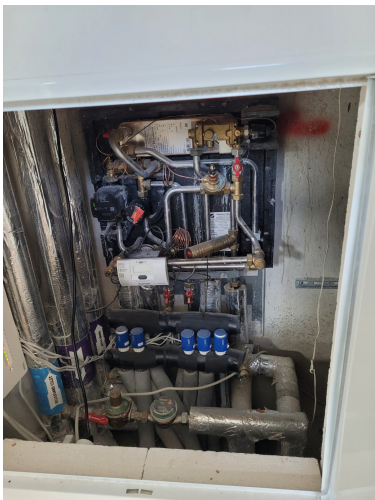
- Ejendommene er opvarmet ved vandbåren fjernvarme, i form af gulvvarme i alle boliger.
- Varmeanlæg er opbygget som 2-strengt anlæg.
- Der er radiatorer i opgang og kælder.
- Hver bolig har decentral fjernvarmeunit, placeret i teknikskakte.
- Ejendommen har varmecentral placeret i kælderen, som under gennemgangen fremstod velfungerende.
- Der oplyses ikke at være problemer med varmeanlæggene.
- Det vurderes at anlæggene har en restlevetid på +20 år.
- Cirkulationspumper er af nyere dato (2016) og har en forventet levetid på +10 år.
- Foreningen oplyser at ekspansionsbeholder muligvis er for lille til ejendommen. Dette bør undersøges nærmere at, da det er bedst en ekspansionsbeholder er for stor end for lille, for at undgå skader på rør og anlæg.

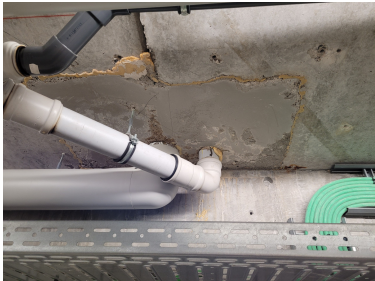
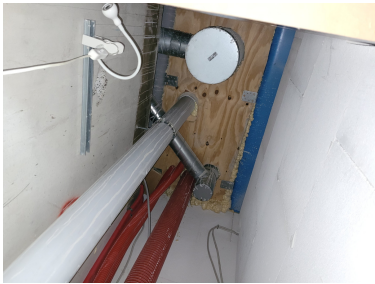
- Ejendommens faldstammer er udført i plastik.
- Faldstammer kunne besigtiges fra kælder og teknikskakte, og vurderes at være i god stand.
- Det anbefales at ejendommen fastholder at nye faldstammer, sidegrene fra gulvafløb mv. i forbindelse med badeværelsesrenoveringer i fremtiden udføres i samme materiale som nuværende.
- Foreningen spørger ind til om det er ulovligt at der ikke er gulvafløb i kælderen. Det er upraktisk at der ikke er etableret gulvafløb i kælderen, men ikke ulovligt.

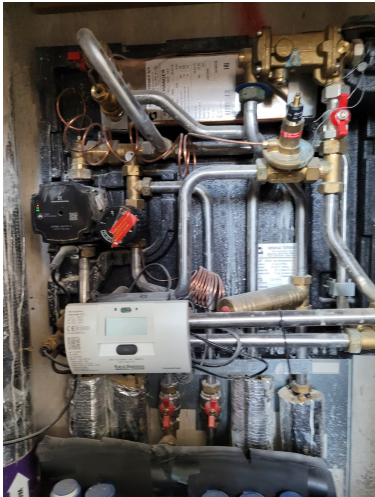
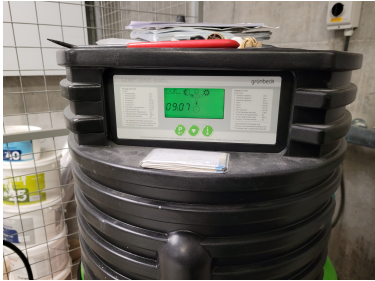
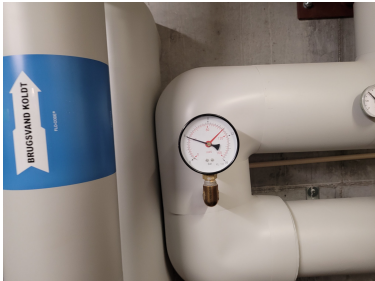
- Ejendommens brugsvandsinstallationer er gennemgået fra kældere og besøgt lejligheder.
- Brugsvandsinstallationer på etager og kældere er udført som rustfri stål med rødgodsfittings.

- Der er udvendig taphane på ejendommens matrikel.
- *Det anbefales at brugsvandsinstallationer i lejligheder og koblingsledninger holdes i samme materiale, da sammensætningen af forskellige metaller kan medføre galvaniske korrosioner, hvilket kan nedsætte rørens levetid betragteligt. Sammensættes metaller anbefales det at der monteres en rødgodsfittings imellem metallerne. Ved pexrør anbefales det ligeledes at der monteres fordeler af rødgodsfittings og støttebøsninger uden messing, men med rødgodsfittings. Det anbefales indskærpet overfor foreningens beboere.*

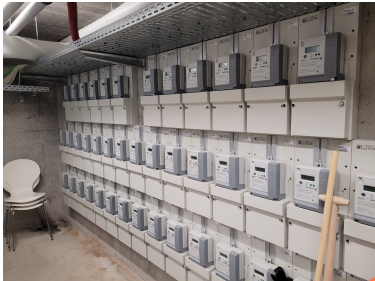
- Ejendommens elforsyning er fra ejendommenes opførsel.
- Foreningen oplyser at de deler strøm med naboejendommen.
- Besigtigede elinstallationer i fælles arealer fremstod generelt i fin stand.
- Der ses ingen forhold der giver anledning til udbedring/ opretning. Såfremt der ønskes en nærmere eftergang af elinstallationerne, kan der foretages et el-tjek af foreningens installationer i fællesarealer.

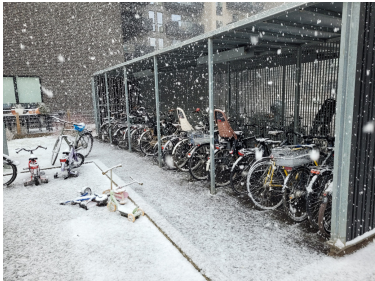
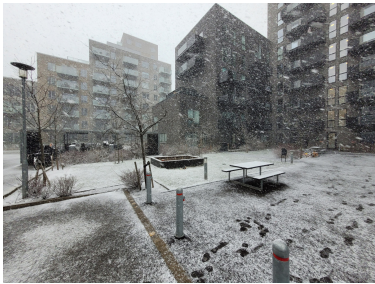
- Ejendommens gård består af græs- og flisebelægning, samt plantekasser og træer.
- Alt indenfor ejendommens matrikel vedligeholdes af ejendommen, og alt udenfor matrikel vedligeholdes af grundejerforeningen.
- Der er etableret terrasser til boligerne i stueetagen.
- Terrasserne bør løbende vedligeholdes i form af oliering eller lakering. De enkelte ejere står selv for dette.
- Der er cykelstativ og skraldeskure på ejendommens matrikel.
- Ejendommen har skraldesug.
