Realsyn+ for

Lyøvej 77,
6100 Haderslev

Bygningsoversigt

Dato for besigtigelse: 23-03-2026

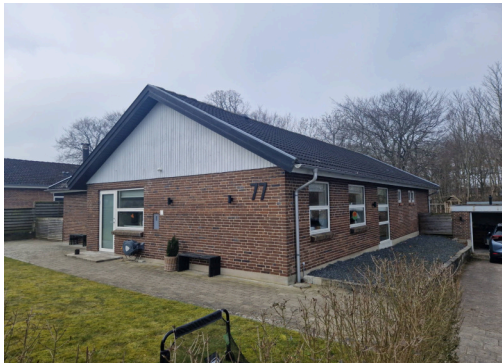
LITRA A - Beboelse

**Beboelse bygget 1976**

Ydervægge har enkelte revner, bl.a. over værelsesvinduer mod vest

Forholdet vurderes at give anledning til fugtindtrængning, hvilket kan medføre skader på de bagvedliggende konstruktioner på sigt. Revnerne vurderes i sig selv at være stabile, men er dog af en sådan karakter, at yderligere udvikling over en længere årrække samt mindre revnedannelse efter reparation kan forekomme.

Der er gulvklinter og vægfliser med mangelfuld vedhæftning til underlaget i brusenichen

Der er tale om gulv og væg med direkte vandbelastning, hvorfor der er risiko for skader på de omkringliggende konstruktioner og installationer.

Der er revner i fuger/hjørnefuger samt gamle montagehuller i bruseniche

Der er tale om fuger, som er direkte vandbelastede, hvorfor der er risiko for skader på de omkringliggende konstruktioner og installationer.

Udbedringseksempel: Eftergang af fuger. Forvitrede/løse fuger, synlige revner og huller i fuger udbedres ved udkradsning og omfugning. Fuger udkradses i fuld bredde til dybde min. 15 mm fra den færdige fugeoverflade. I ældre facader udkradses til dybde min. 25 mm. Efter rengøring og vanding efterfuges med tilbageliggende fuger.

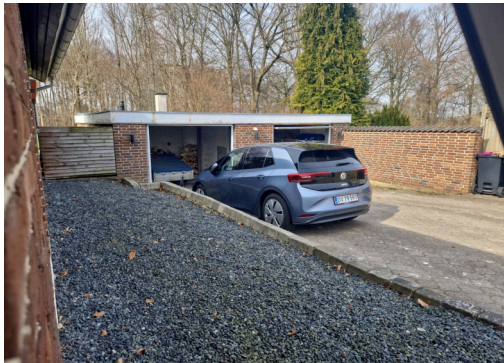
LITRA B - Garage

Garage bygget 1976

Der er revner samt løse blokke for eksempel ved vindue mod skur
